# SKOGKURS

## Felthefte

Fagsamling vei 2026 – feltdag 22.10.26

Statsforvalteren i Vestfold og Telemark

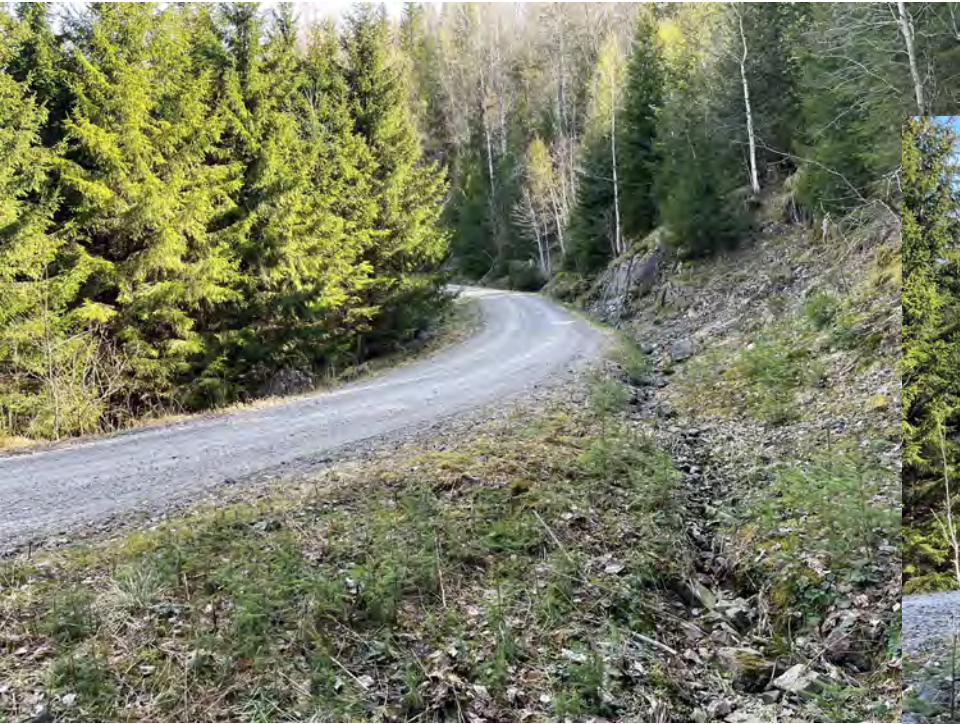
# Bilder stop 1 – bratt vei med flere kurver

Ca. 325 m  
Ca. 50 høydemeter  
Snittstigning: 15,5 %  
6 kurver

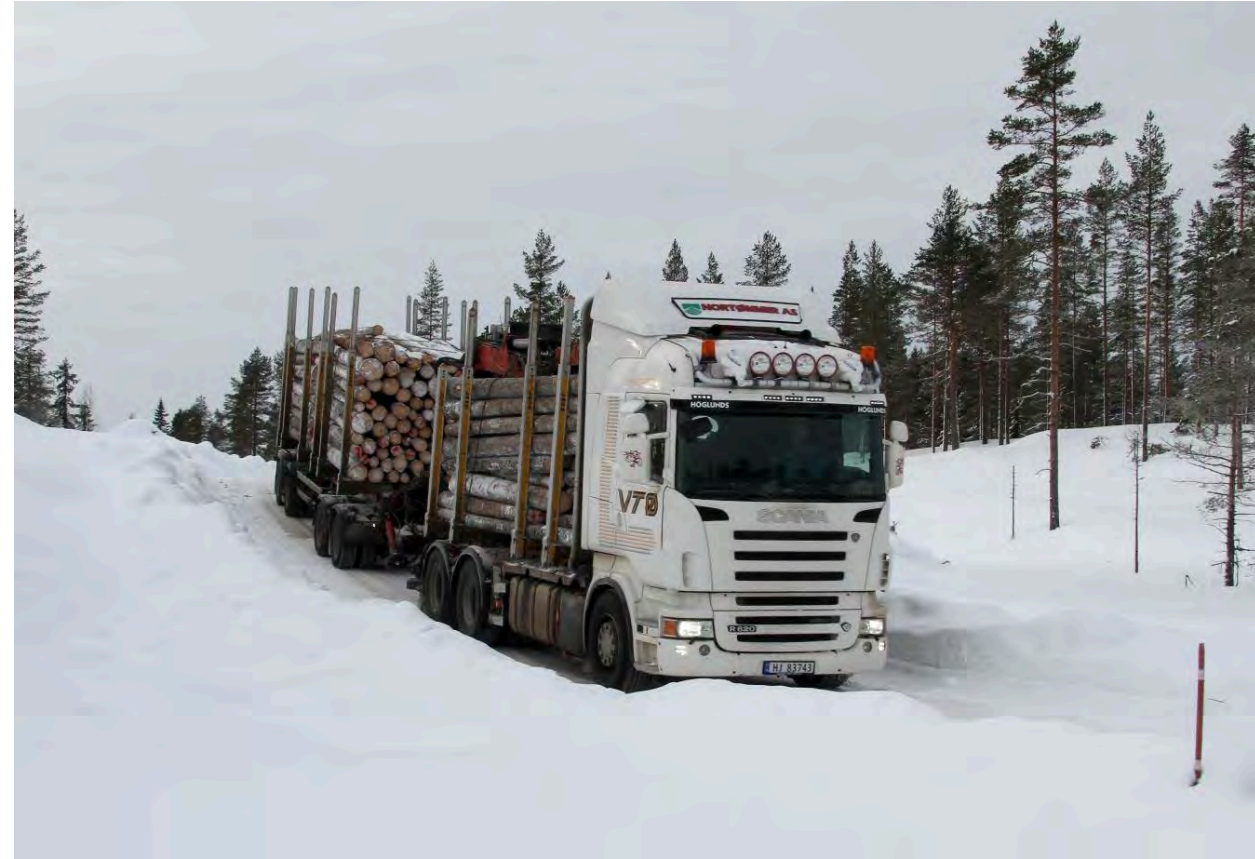
*Veiklasse 4 kan pga. uforsvarlige stigningsforhold ikke benyttes på vinterføre. Foto: Håkon Bjerke*

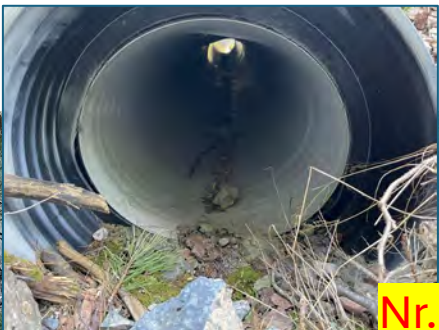
Nr. 2

- 4 stikkrenner fra toppen og ned til bekk  
(her er det en egen stikkrenne på 1000 mm, se eget tema senere)
  - Dimensjon?
- Deformert og rusk i røret (helning)
  - Overdekning?
- Terskler, vannhindringer for å få vannet gjennom renna.
- Drenerende veikropp i grov stein?

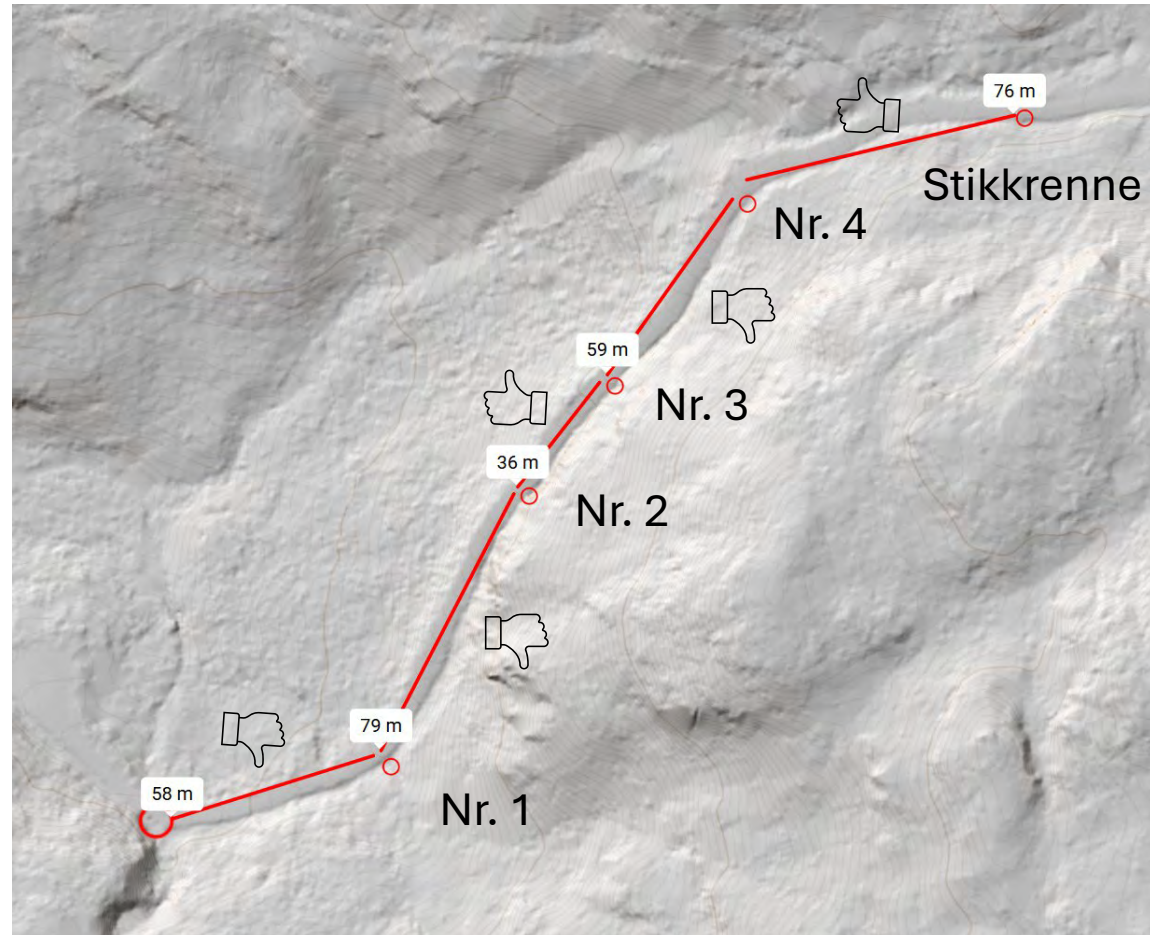
Stikkrenne på toppen?

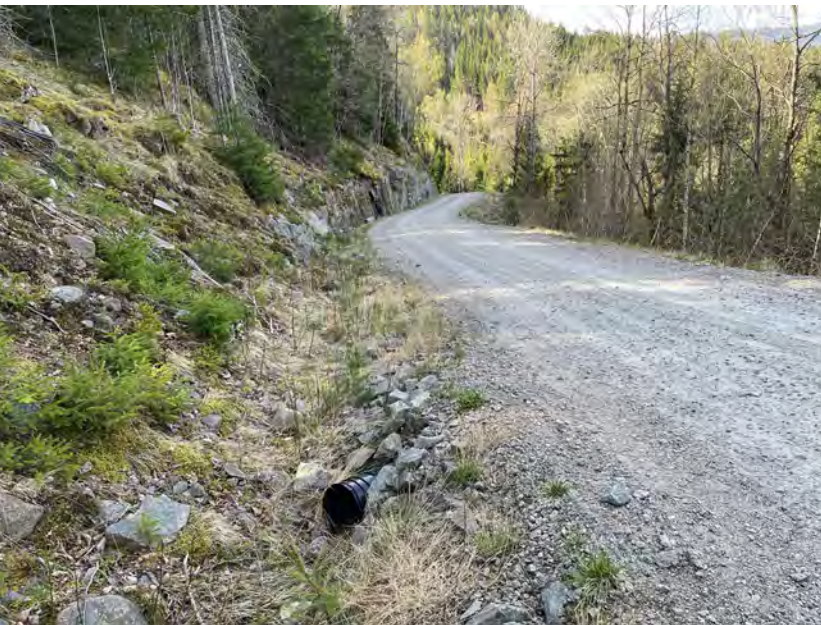
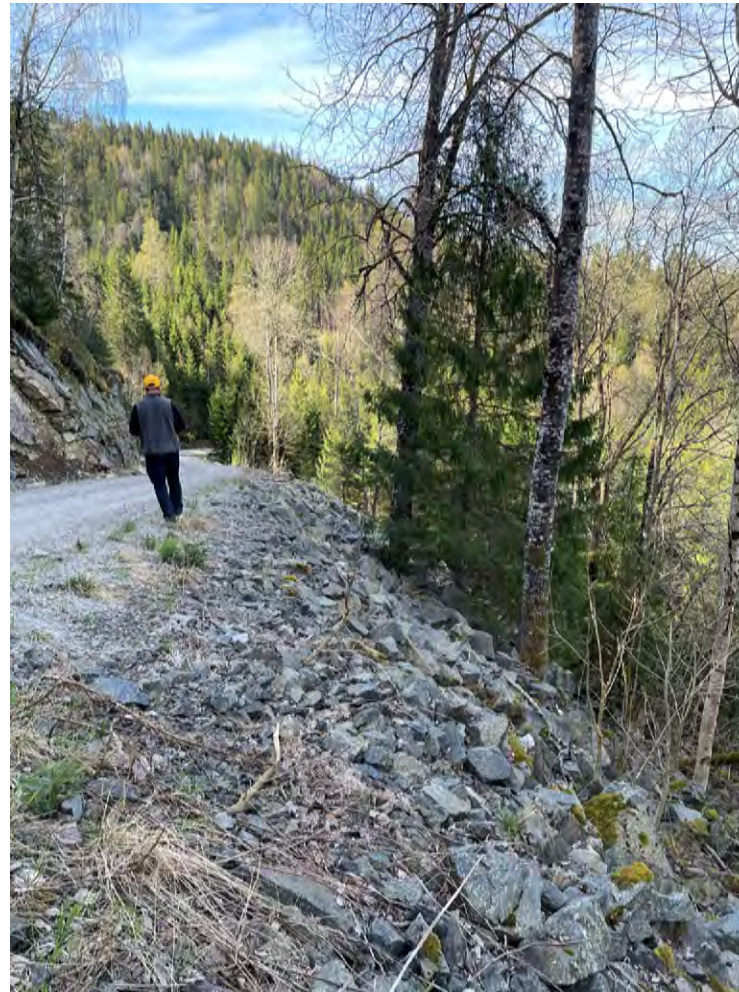
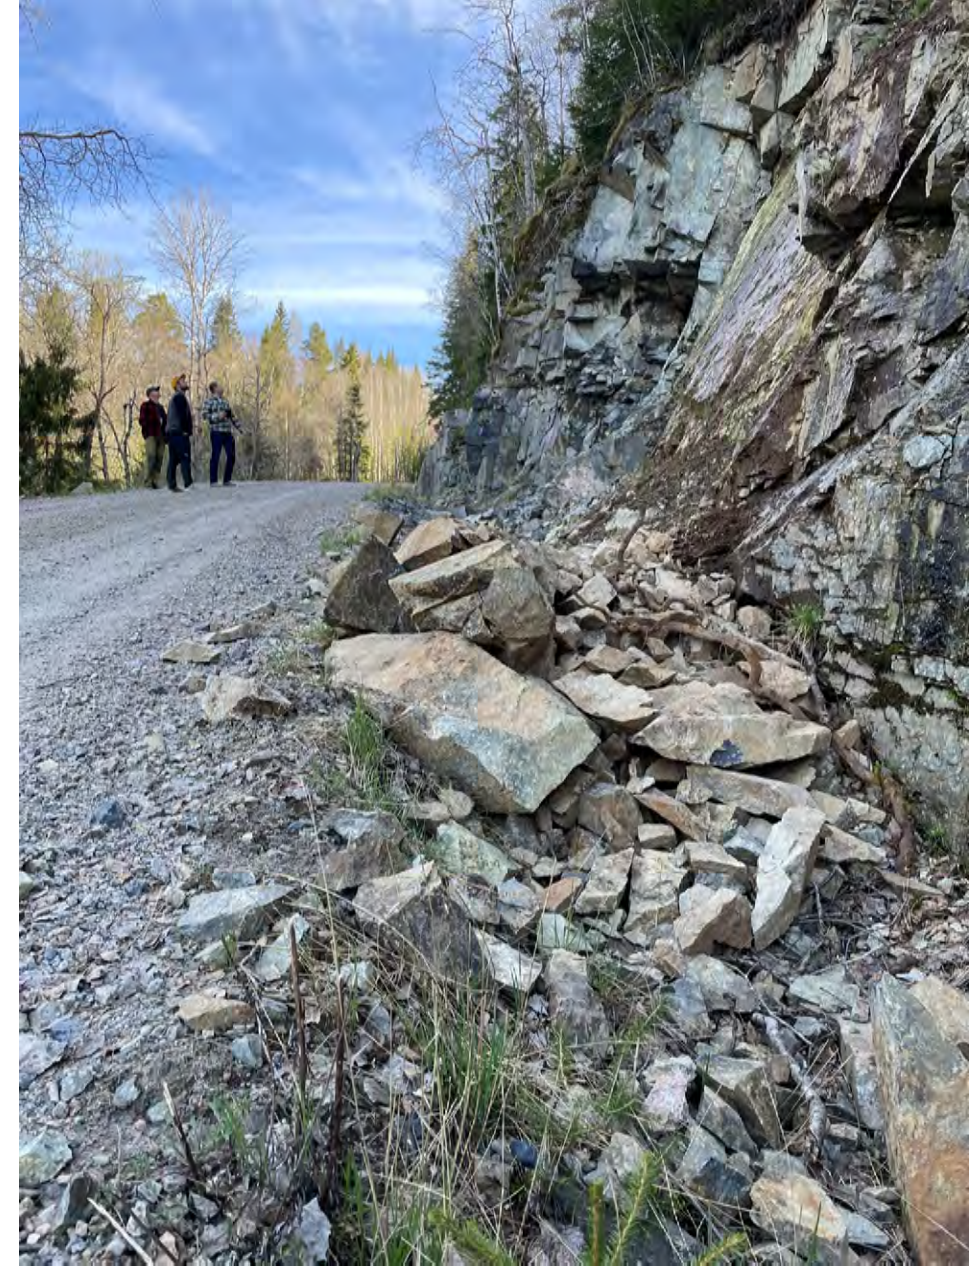
Stein fra fjellskjæringen raser ut i grøft ☹️

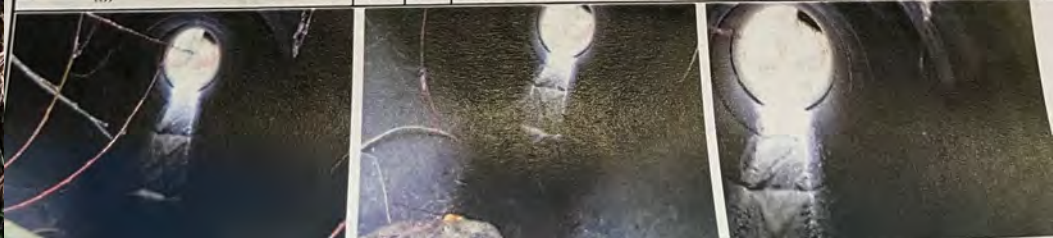
| <b>Konklusjon</b><br>Bæreevne og trafiksikkerhet ok over konstruksjonen. Noe bevegelse mellom rørelementer og innsnevring av rør, men dette fremstår ikke alvorlig. | | | | |

| Element | Akser | Bilde | Skadebeskrivelse | Type | B | V | T | M | Årsak | Årsak | Kostnad |
|---|---|---|---|---|---|---|---|---|---|---|---|
| B 4 - Fylling (Løsmasser) | 0-3 | J | Utgilning | 51 | - | 2 | - | - | 30 | 0 | |
| F 5 - Rørelement (Betong (ø1000mm)) | 1-2 | J | Noe bevegelse mellom rørelementer | 12 | - | 1 | - | - | 60 | 82 | |
| «» | «» | N | Innsnevring | 21 | - | 2 | - | - | 40 | 0 | |

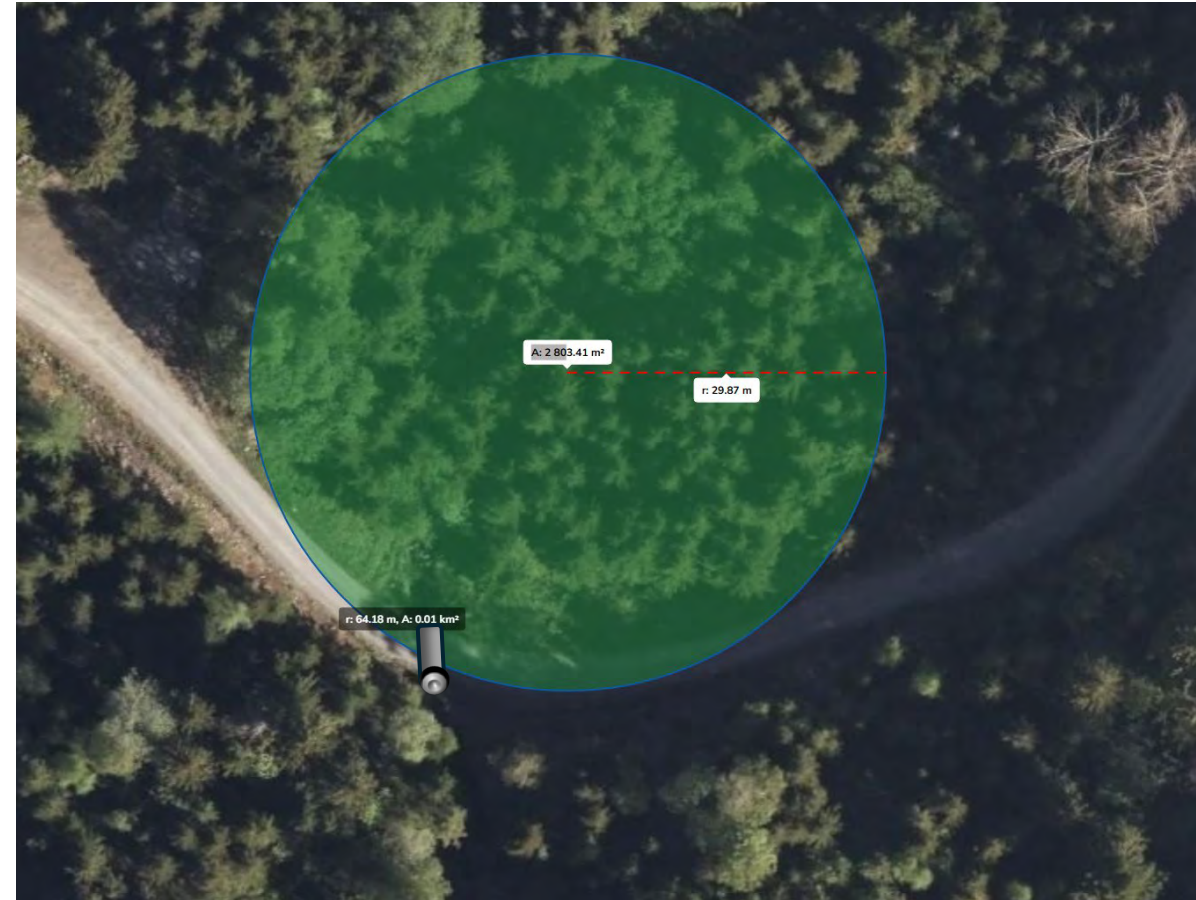
- Det er for kort!

$R_{sl}=30^*$  og ca. 60 graders kurve.

- Skal ha 5,75 m veibredde på toppen av veien jf. veinormalne.

*Røret er plassert i en kurve på veien.*

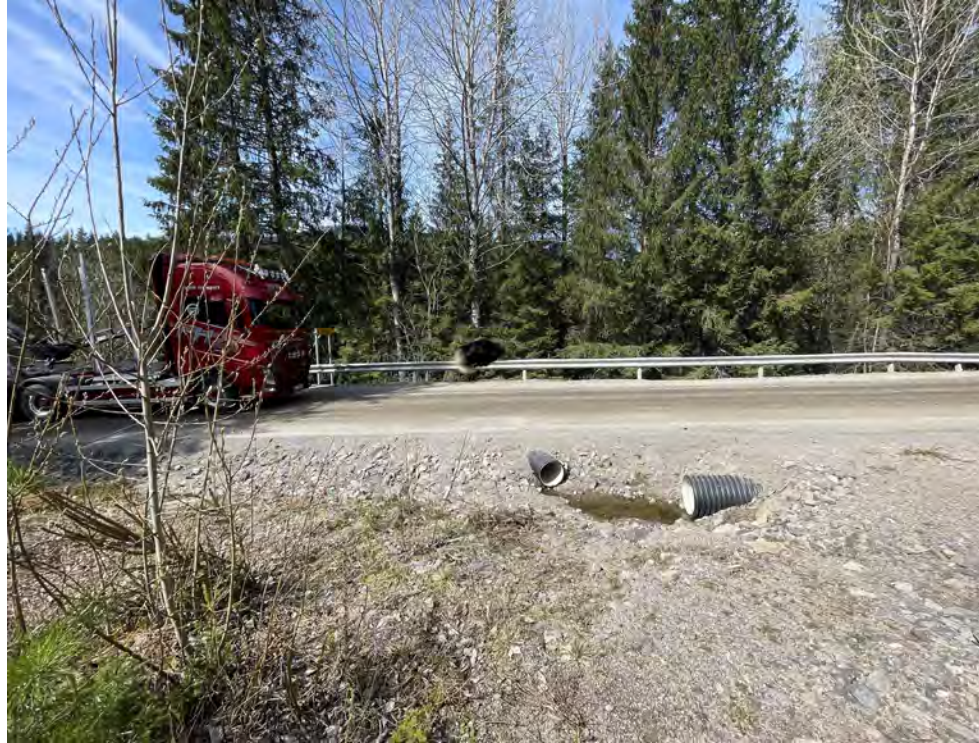
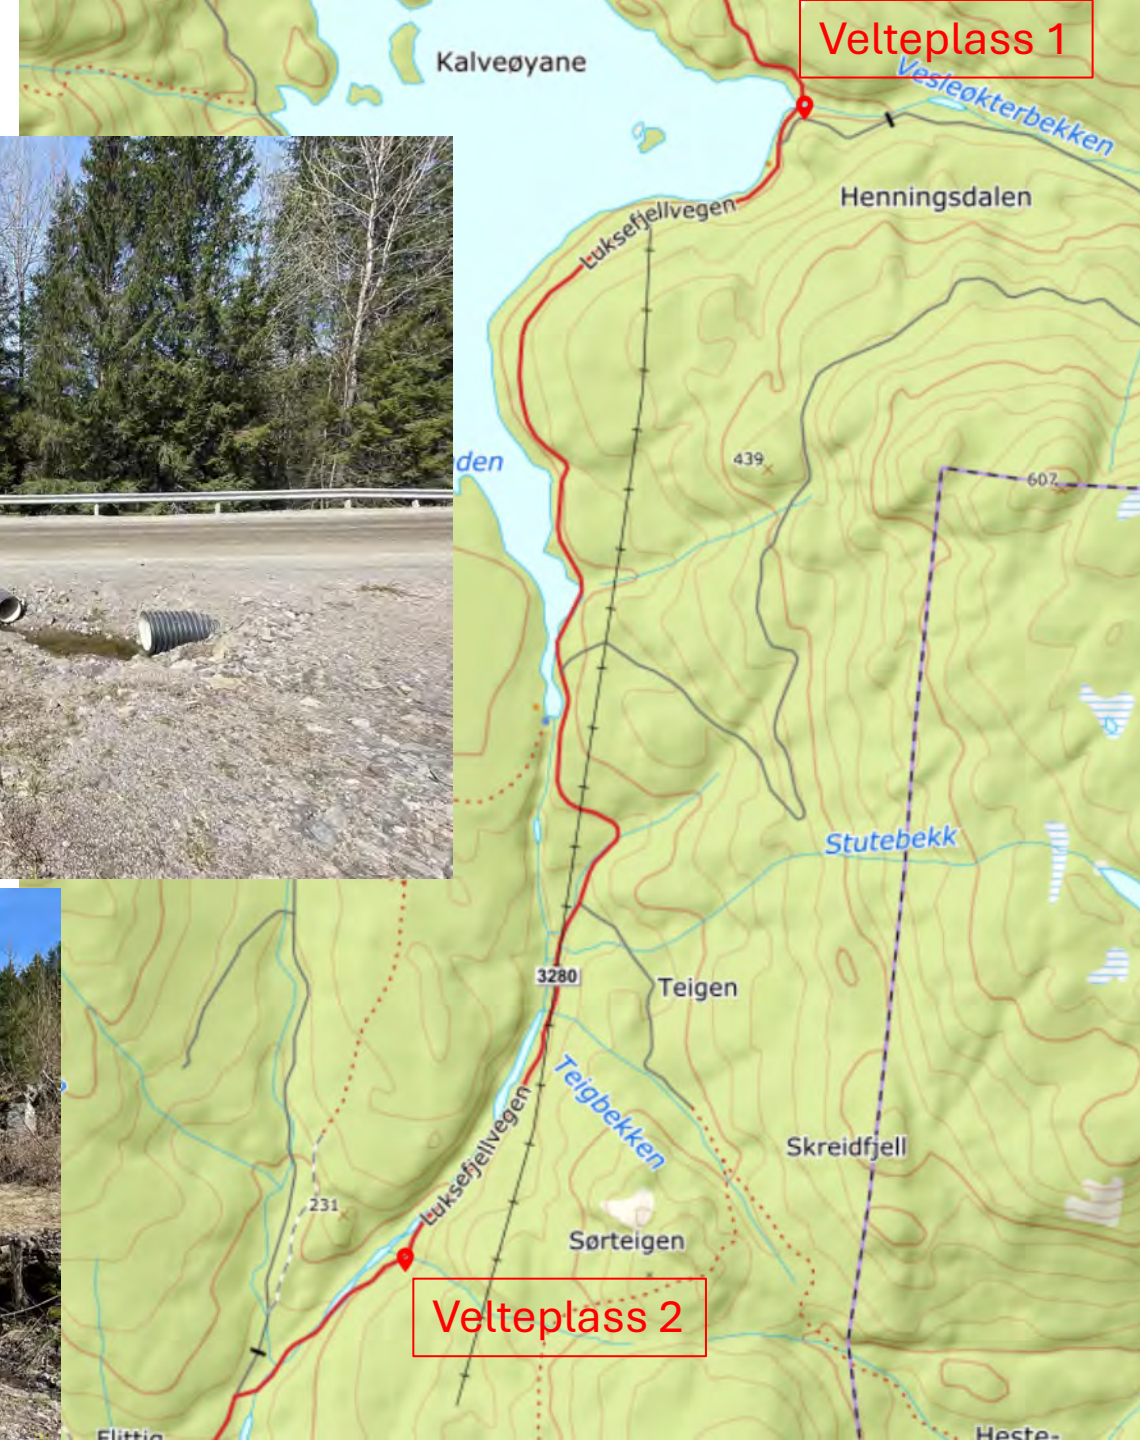
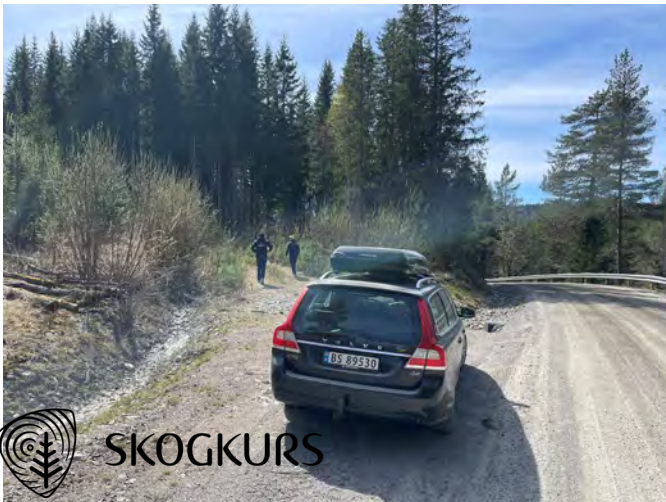
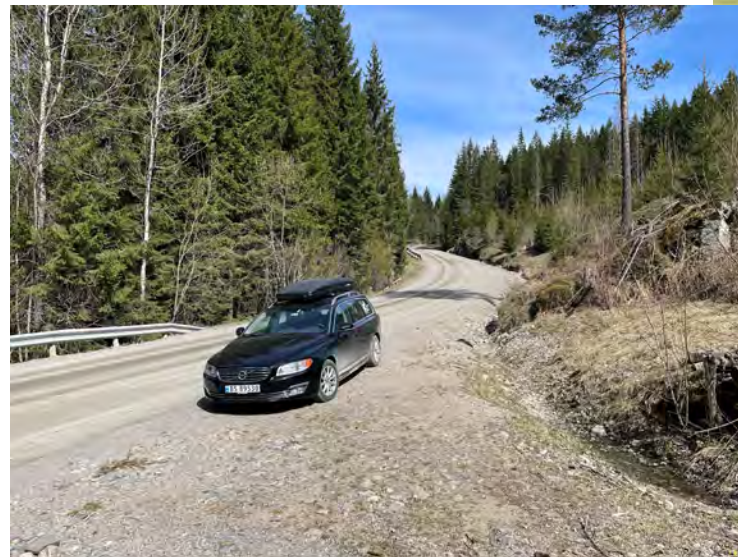
- Betjener et område på ca. 600 daa?
- Eksisterende avkjørsel. Dårlig sikt sørover (ca. 40 m).
- Ikke egnet å rygge inn, bør lage snuplass/ vendehammer 40 meter inn fra fv.
- Må også utforme en bedre velteplass, med mer plass til tømmer.
- Best egent å kjøre inn og ut nord – i fartsretning.
- Tømmeret skal sørover, men må pga. terrenget fraktes nordover -> stigning, og langt til første snumulighet. Ev. lysdirigering/manuell dirigering?
- Er mulig å utbedre, så det blir letter å svinge sørover, men dårlig sikt er en utfordring og blir trolig ikke godkjent.

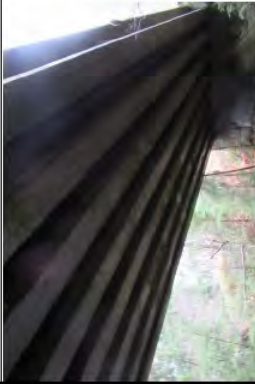
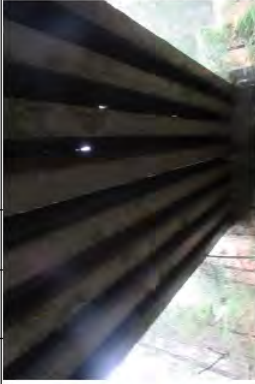
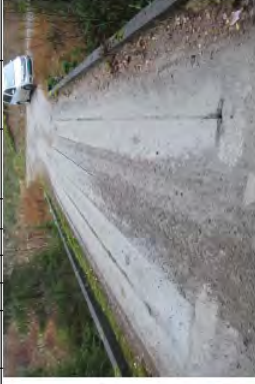
| INSPEKSJONSDETALJER: | | | | | | | | | | | | |
|---|---|---|---|---|---|---|---|---|---|---|---|---|
| D 2 1 - Hovedbjelke (Betongelementer x 8) | 1-2 | J | Bevegelse | 12 | - | 2 | - | - | 82 | 0 | | |
| ⟨⟩ | ⟨⟩ | N | Avskalling, slitelag | 35 | - | 2 | - | - | 61 | 0 | | |

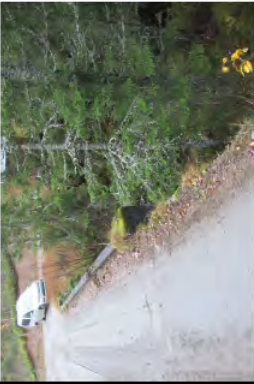
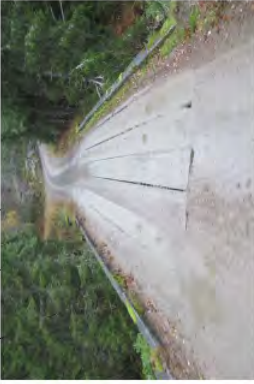
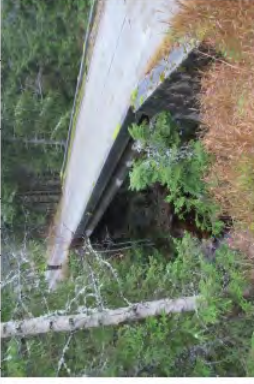
| LØVENSKIOLD-FOSSUM SKOGSBILVEG | | | | | | | | |
|---|---|---|---|---|---|---|---|---|
| <b>Konklusjon</b><br>Bæreevnen er tilfredsstillende. Grunnet bruas forholdsvis høyde og lengde bør det vegrekkverk (føringsskinne) etableres, for å ivareta trafikksikkerheten. | | | | | | | | |

| INSPEKSJONSDETALJER: | | | | | | | | | | | | |
|---|---|---|---|---|---|---|---|---|---|---|---|---|
| H 1 5 - Rekkverk | 0-3 | J | Rekkverk mangler | 82 | - | - | 3 | - | 10 | 0 | 70000 | |
