# Bruprosjektet i Telemark og Vestfold

Prosjekt 2021 – 2025 for hovedinspeksjon av bruer på  
skogsbilveier i Telemark og Vestfold

Skien 21. oktober 2026

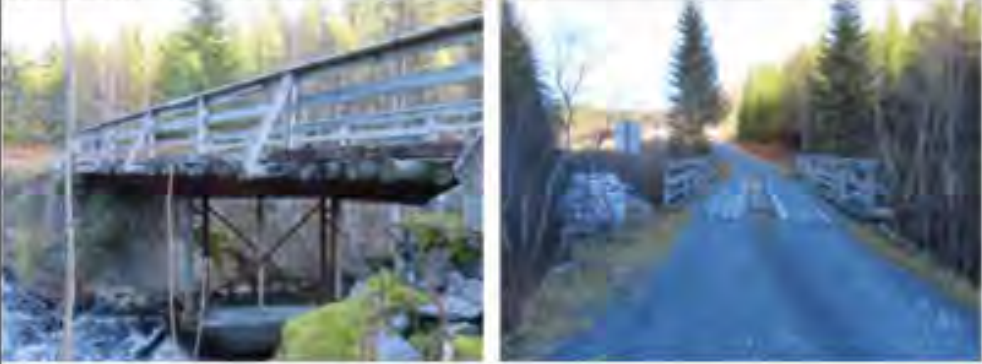
- Korrosjon i stålbjelker
- Svekket bæreevne
- Spesialinspeksjon/forprosjekt
- løsningsforslag for ny bru
- Kostnadsoverslag

| <b>Konklusjon</b><br>Betydelig korrosjon med tverrsnittreduksjon er registrert i samtlige stålbjelker. Skadene er kommet så langt at bæreevnen er svekket og ikke hensiktsmessig å rehabilitere eksisterende elementer. På bakgrunn av dette anbefales det spesialinspeksjon/forprosjekt med utarbeidelse av løsningsforslag for ny bru/overbygning og kostnadsberegning som beslutningsgrunnlag for det videre arbeidet. | | | | |

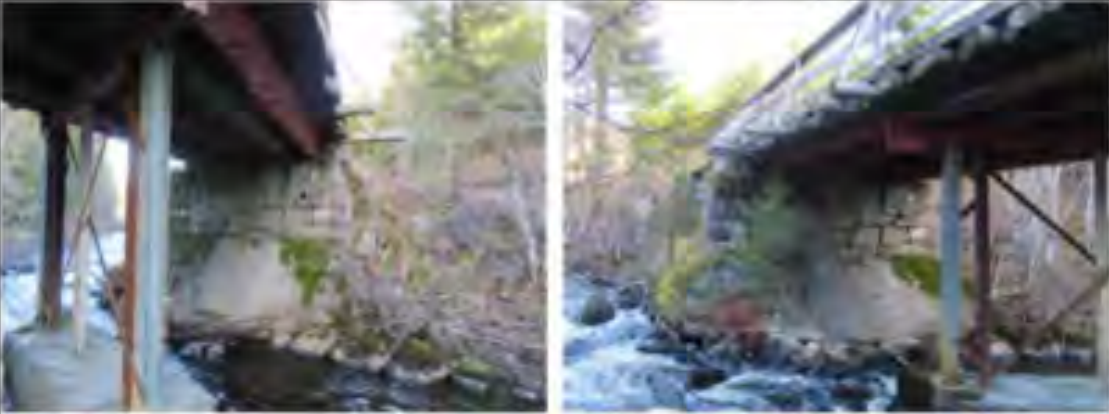
| INSPEKSJONSDETALJER: | | | | | | | | | | | |
|---|---|---|---|---|---|---|---|---|---|---|---|
| C 1 - Landkar (Stein/betong) | 0-1 | J | Mangler bakvegg | 82 | - | 2 | - | - | 30 | 0 | |

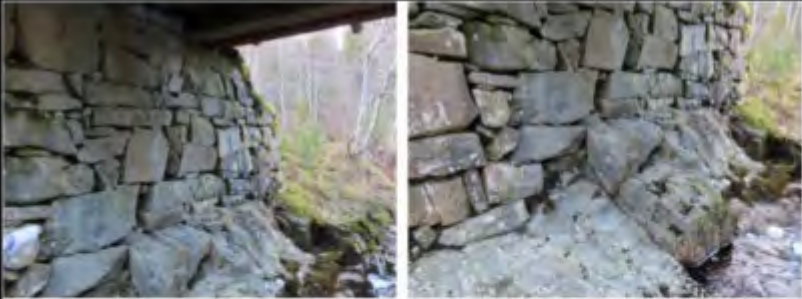
| INSPEKSJONSDETALJER: | | | | | | | | | | |
|---|---|---|---|---|---|---|---|---|---|---|
| C 1 - Landkar (Stein/betong) | 3-4 | J | Mangler bakvegg | 82 | - | 2 | - | - | 30 | 0 |

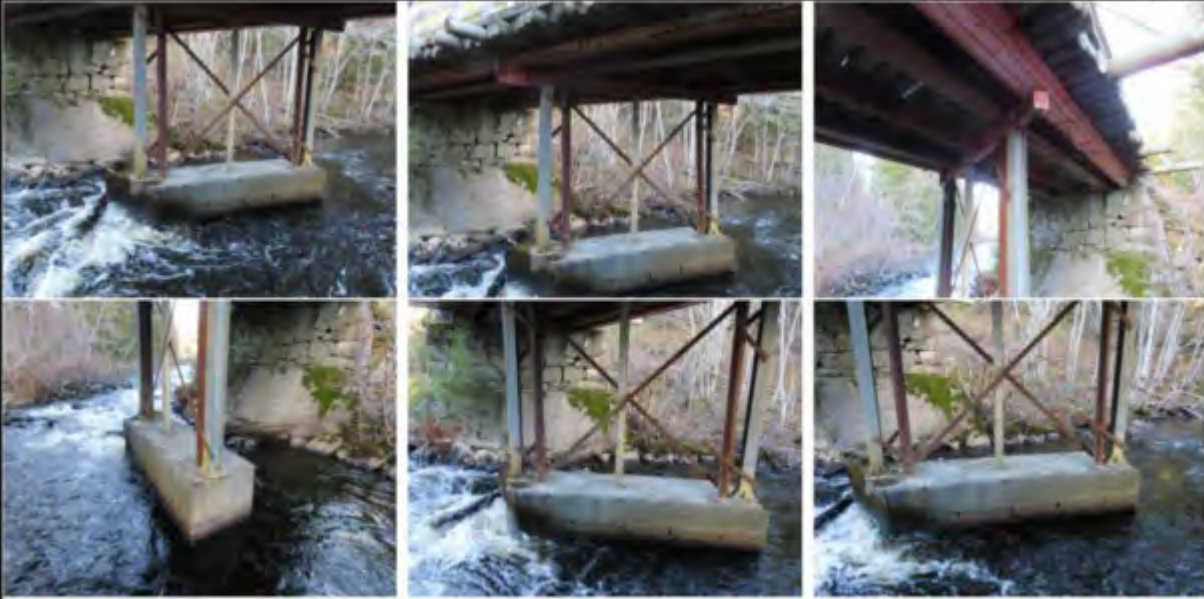
| INSPEKSJONSDETALJER: | | | | | | | | | | |
|---|---|---|---|---|---|---|---|---|---|---|
| C 2 - Pilar (Stål/betong) | 2-2 | J | Korrosjon | 42 | - | 2 | - | - | 81 | 0 |

Skadegrad 2 – Middels skade  
mangel – skaden må utbedres  
innen 4 – 10 år

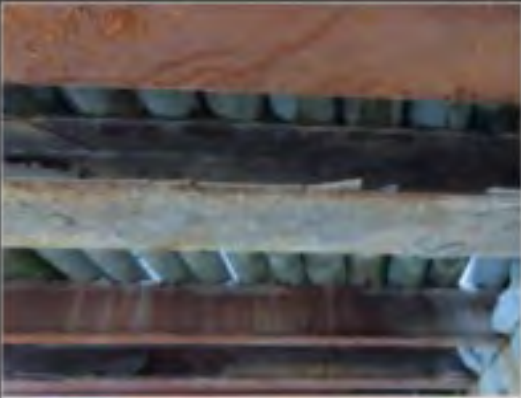
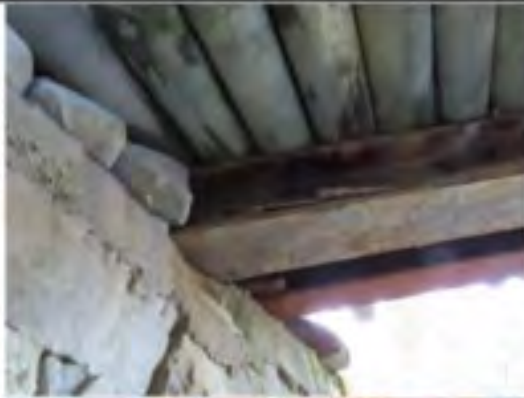
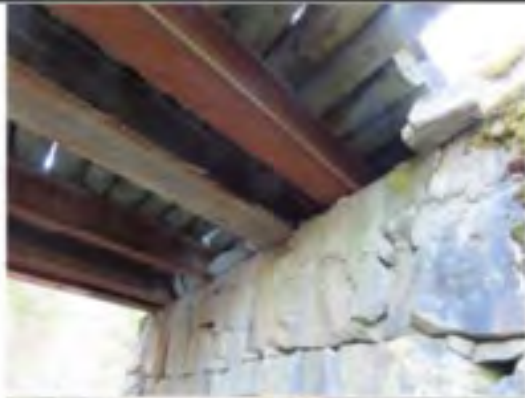
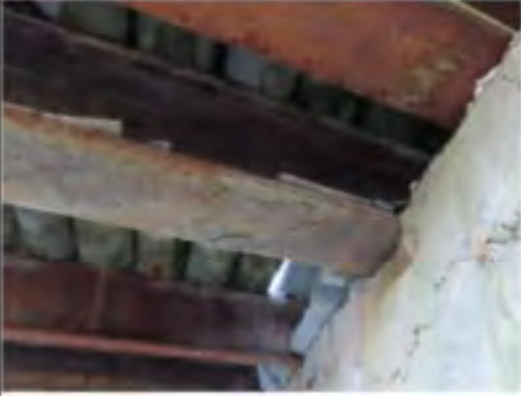
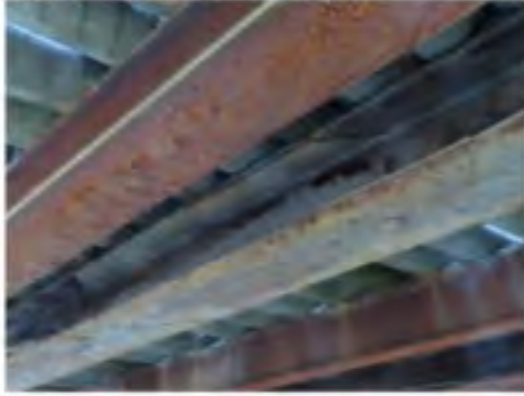
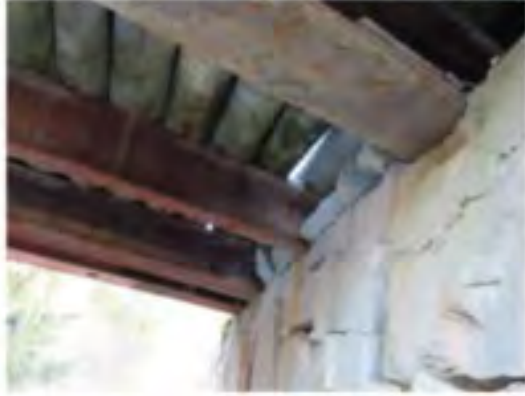
| INSPEKSJONSDETALJER: | | | | | | | | | | |
|---|---|---|---|---|---|---|---|---|---|---|
| D 2 1 - Hovedbjelke (Stål x 5) | 1-3 | J | Korrosjon | 42 | 3 | 3 | - | - | 81 | 0 |

Korrosjon (type 42)

Skadegrad 3

Alvorlig skade/mangel – må utbedres i løpet av 1 – 3 år

Normal nedbrytning/slitasje

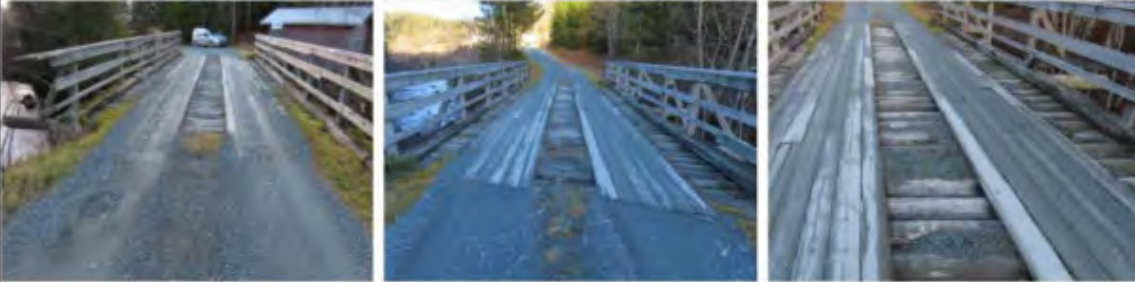
| INSPEKSJONSDETALJER: | | | | | | | | | | |
|---|---|---|---|---|---|---|---|---|---|---|
| E 2 - Slitelag/fuktisolasjon (Tre) | 1-3 | J | Oppflising, råte, løse planker | 61 | - | 3 | 3 | - | 61 | 0 |

Skadebeskrivelse: Oppflising, råte, løse planker

For vedlikehold (V) og trafikk (T)

Alvorlig skade/mangel – må utbedres i løpet av 1 – 3 år

Trafikklast

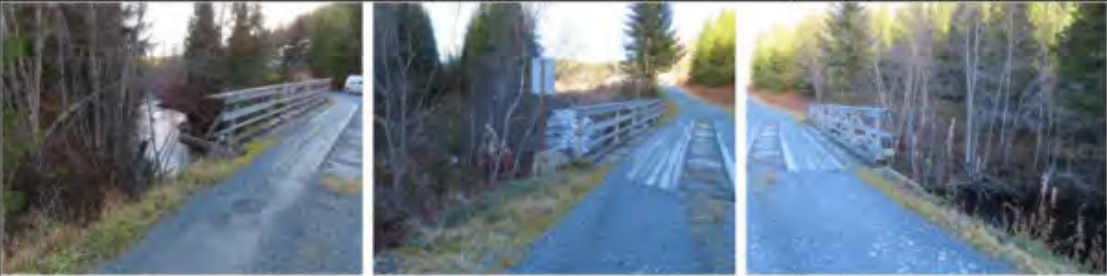
| INSPEKSJONSDETALJER: | | | | | | | | | | |
|---|---|---|---|---|---|---|---|---|---|---|
| H 1 5 - Rekkverk (Tre) | 1-3 | J | Brudd | 15 | - | 3 | 3 | - | 71 | 0 |
| | | N | Svak, for kort | 82 | - | - | 3 | - | 30 | 0 |

Skadebeskrivelse: Brudd og svak, for kort

Brudd og manglende del

Påkjørsel og utførelsesfeil

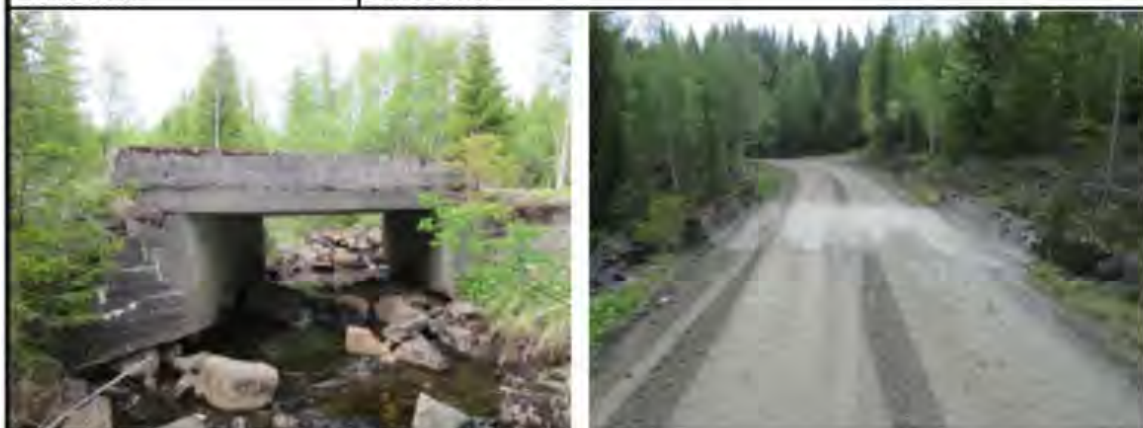
# Alvorlig skade – undergraving brukar og vinger Landkar

Bæreevne: Skadegrad 2  
Middels skade/mangel – skaden må  
utbedres innen 4 - 10 år

Vedlikehold: Skadegrad 3  
Alvorlig skade/mangel – må  
utbedres i løpet av 1 – 3 år

- Bruddskader, kraftig utvasking  
landkar og vinger
- Tiltak snarest
- Inntil videre 3,5 tonn

| Dato | Inspeksjonstype | Dokument | Inspektør | Reg. av |
|---|---|---|---|---|
| Det er observert bruddskader og kraftig utvasking ved begge landkar og vinger. Dette har betydning for bæreevne og tiltak må utføres for å unngå videre utvikling. Det anbefales spesialinspeksjon for å belyse mulige tiltak for utbedring/rehabilitering. Tiltak anbefales utført snarest. Inntil tiltak er utført anbefales det ikke å trafikkere brua med tyngre kjøretøy. Kun kjøretøy opp til 3,5tonn. | | | | |

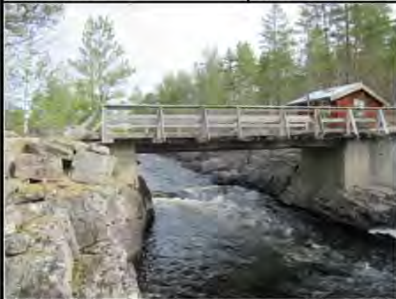
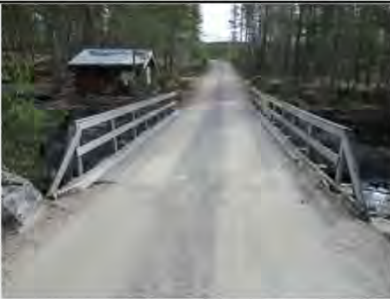
# Holkaåbrua i Hovin, Tinn kommune

| INSPEKSJON: | | | | |
|---|---|---|---|---|
| <b>Konklusjon</b><br>Brua er preget av flere skader/mangler grunnet bruas alder/vanlig slitasje. Det er observert korrosjon i hovedbjelke, råte i brudekke, skader og mangelfullt rekkverk. Det anbefales Spesialinspeksjon (forprosjekt) i løpet av 5-års periode for planlegging av hensiktsmessige tiltak. Brua er også registrert i Notodden skogsbivegs inspeksjonsrutine. Ansvarsforhold bør avklares. | | | | |

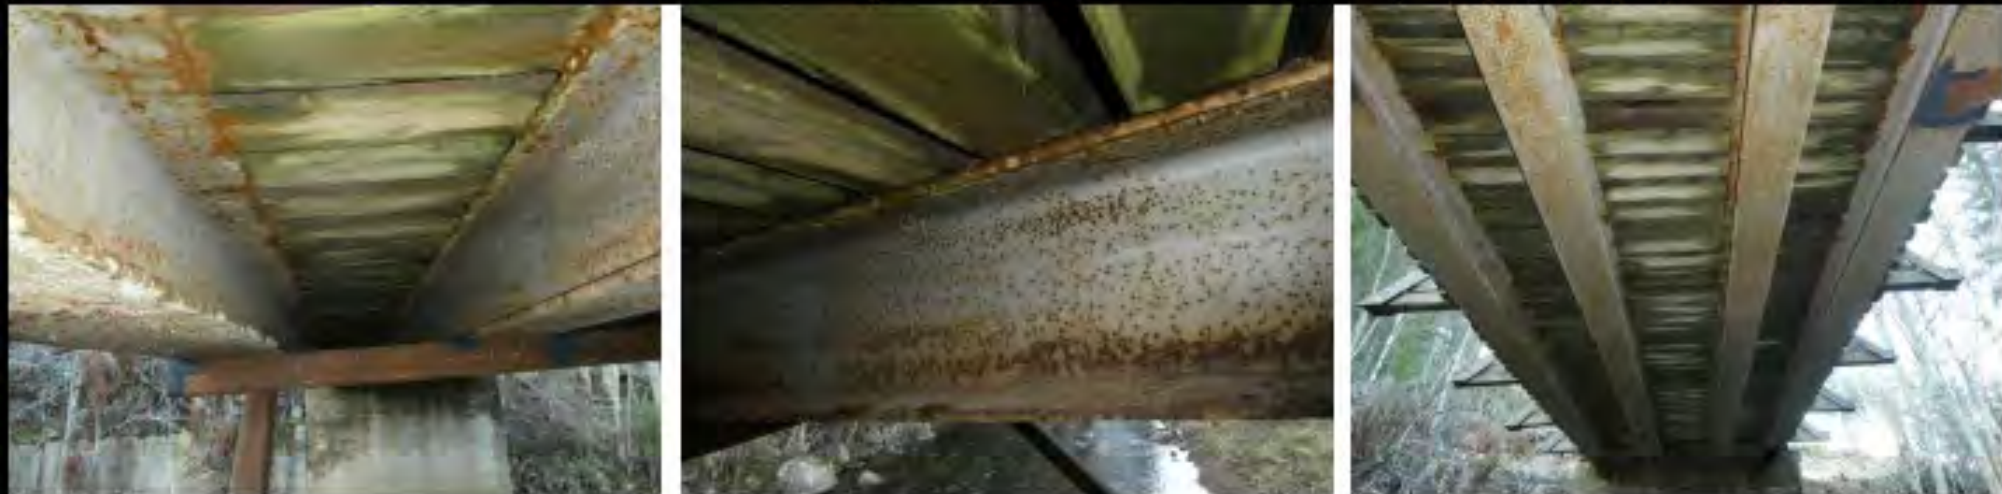
NB! Husk fare for rotasjon av bjelkene, ikke bare brudd og nedbøyning

| D 2 1 - Hovedbjelke (Stål (4xI-DImel30)) | 1-2 | J | Korrosjon | 42 | 1 | 3 | - | - | 81 | 40 | |
