Kostnadseffektive bro / kulvertløsninger  
( -for skogsbilveger)

# Ponova “halvbuerør” for skogsbilveger

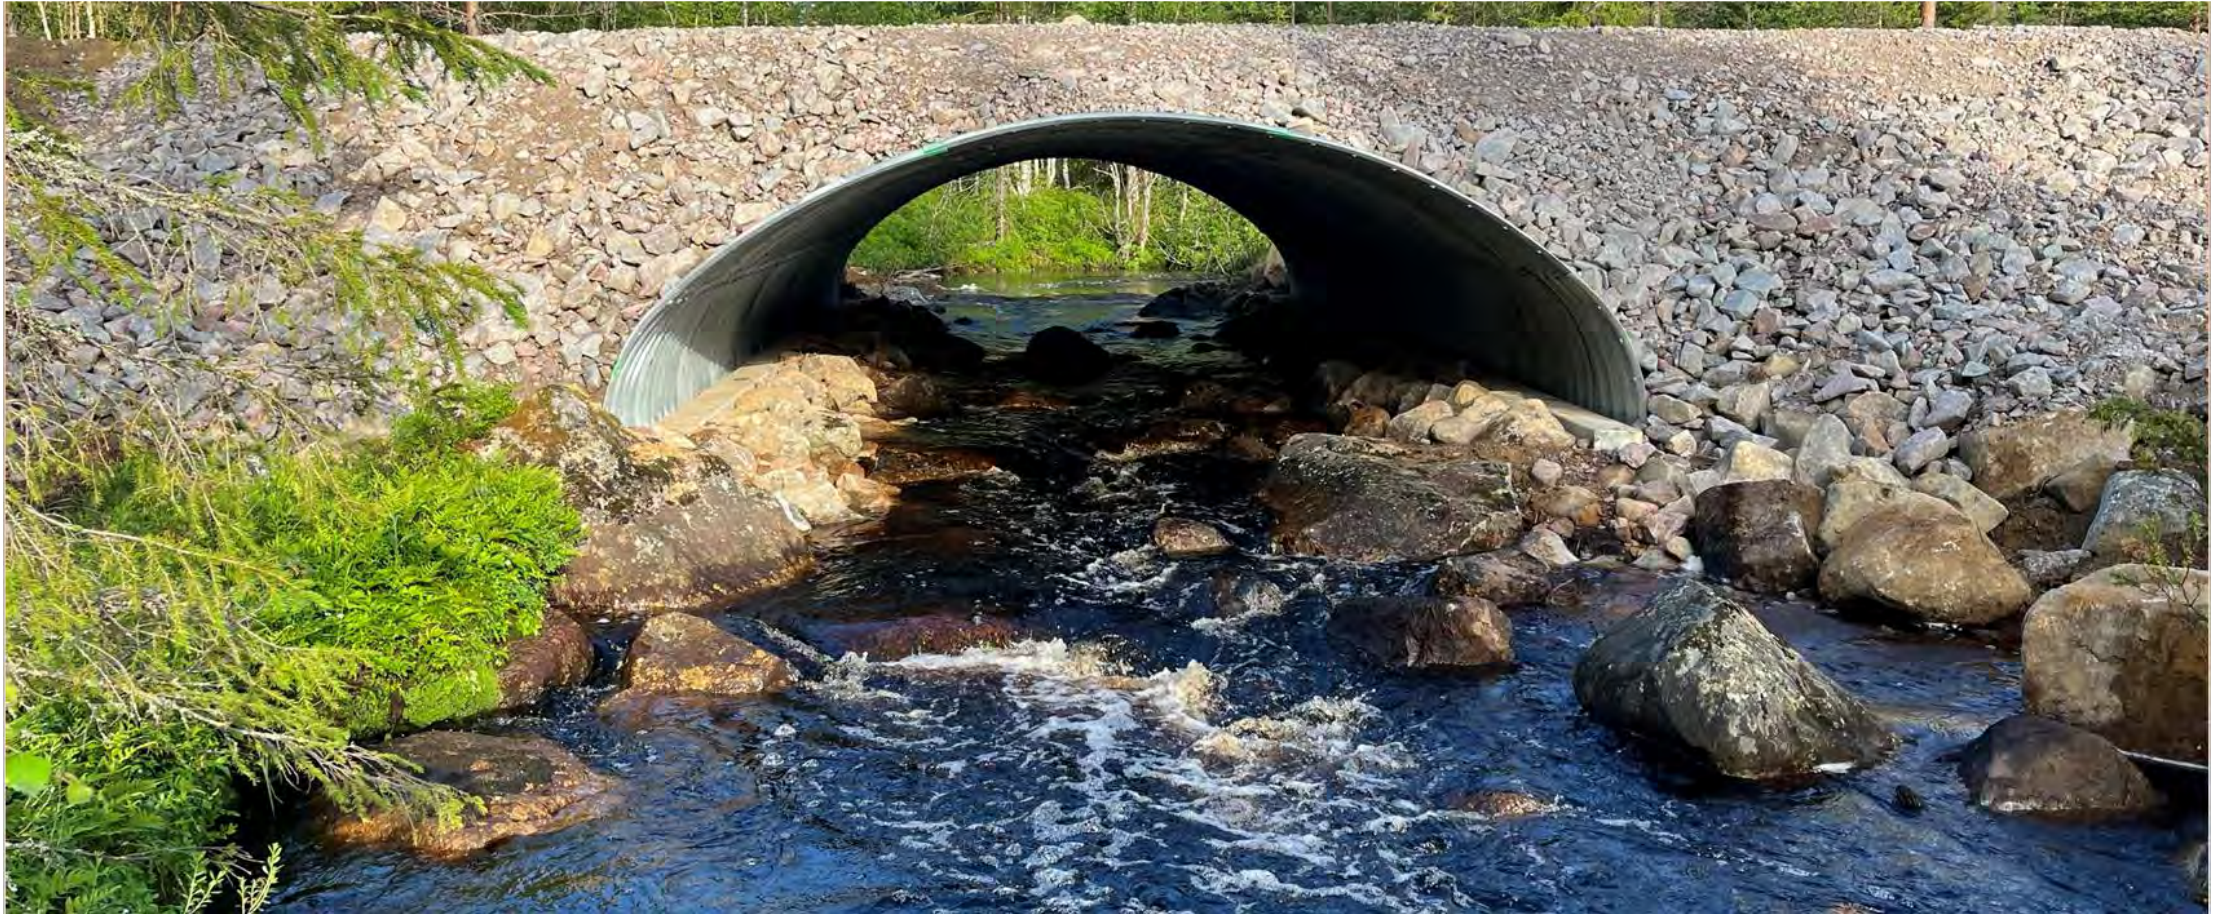
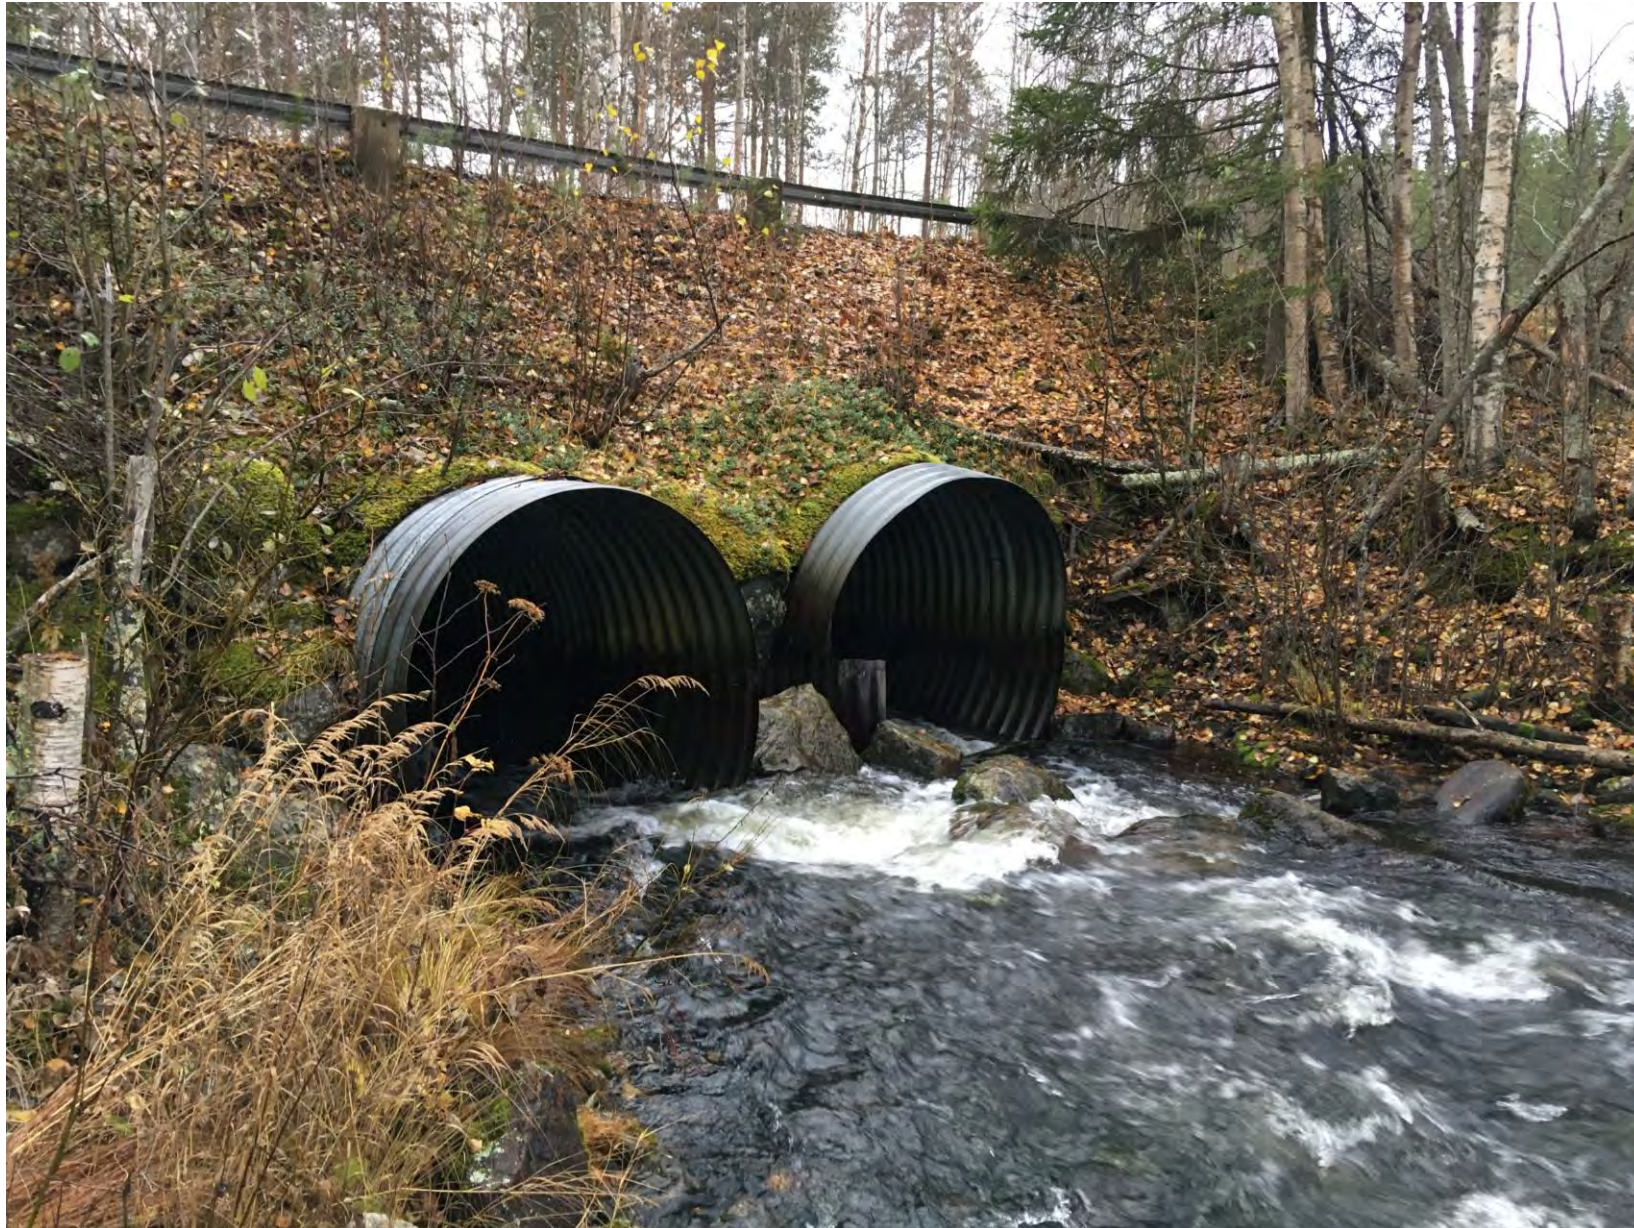
## Mulige årsaker for å erstatte eksisterende løsninger:

- Hinder/begrenset mulighet for fiskevandring
- Korrosjonsskader på gamle rør
- Klarer ikke dagens krav/ønske til trafikklast
- Klarer ikke nivåene ved flomsituasjoner

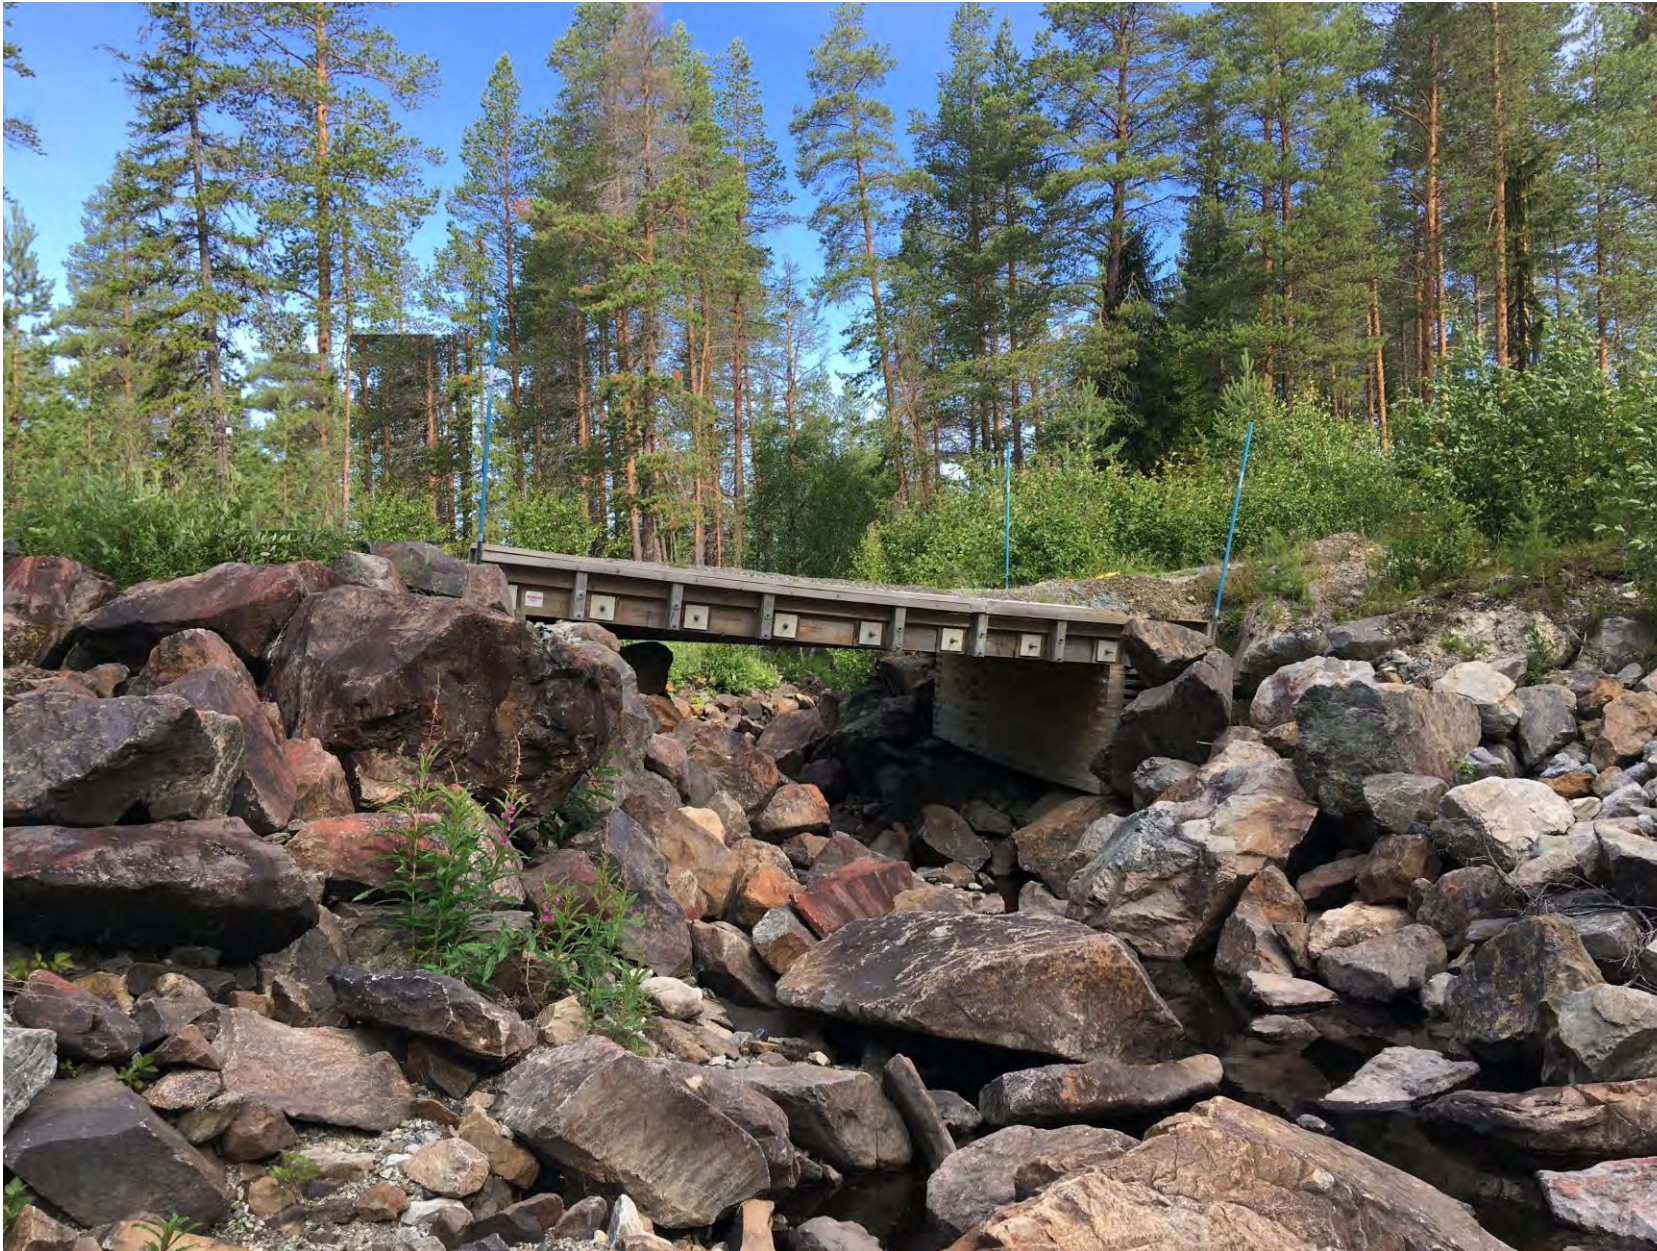
Mulige årsaker for å erstatte eksisterende løsninger:

- Gammel trebro
- Tvilsom bæreevne
- Tvilsomme bro/landkar (undervasket)

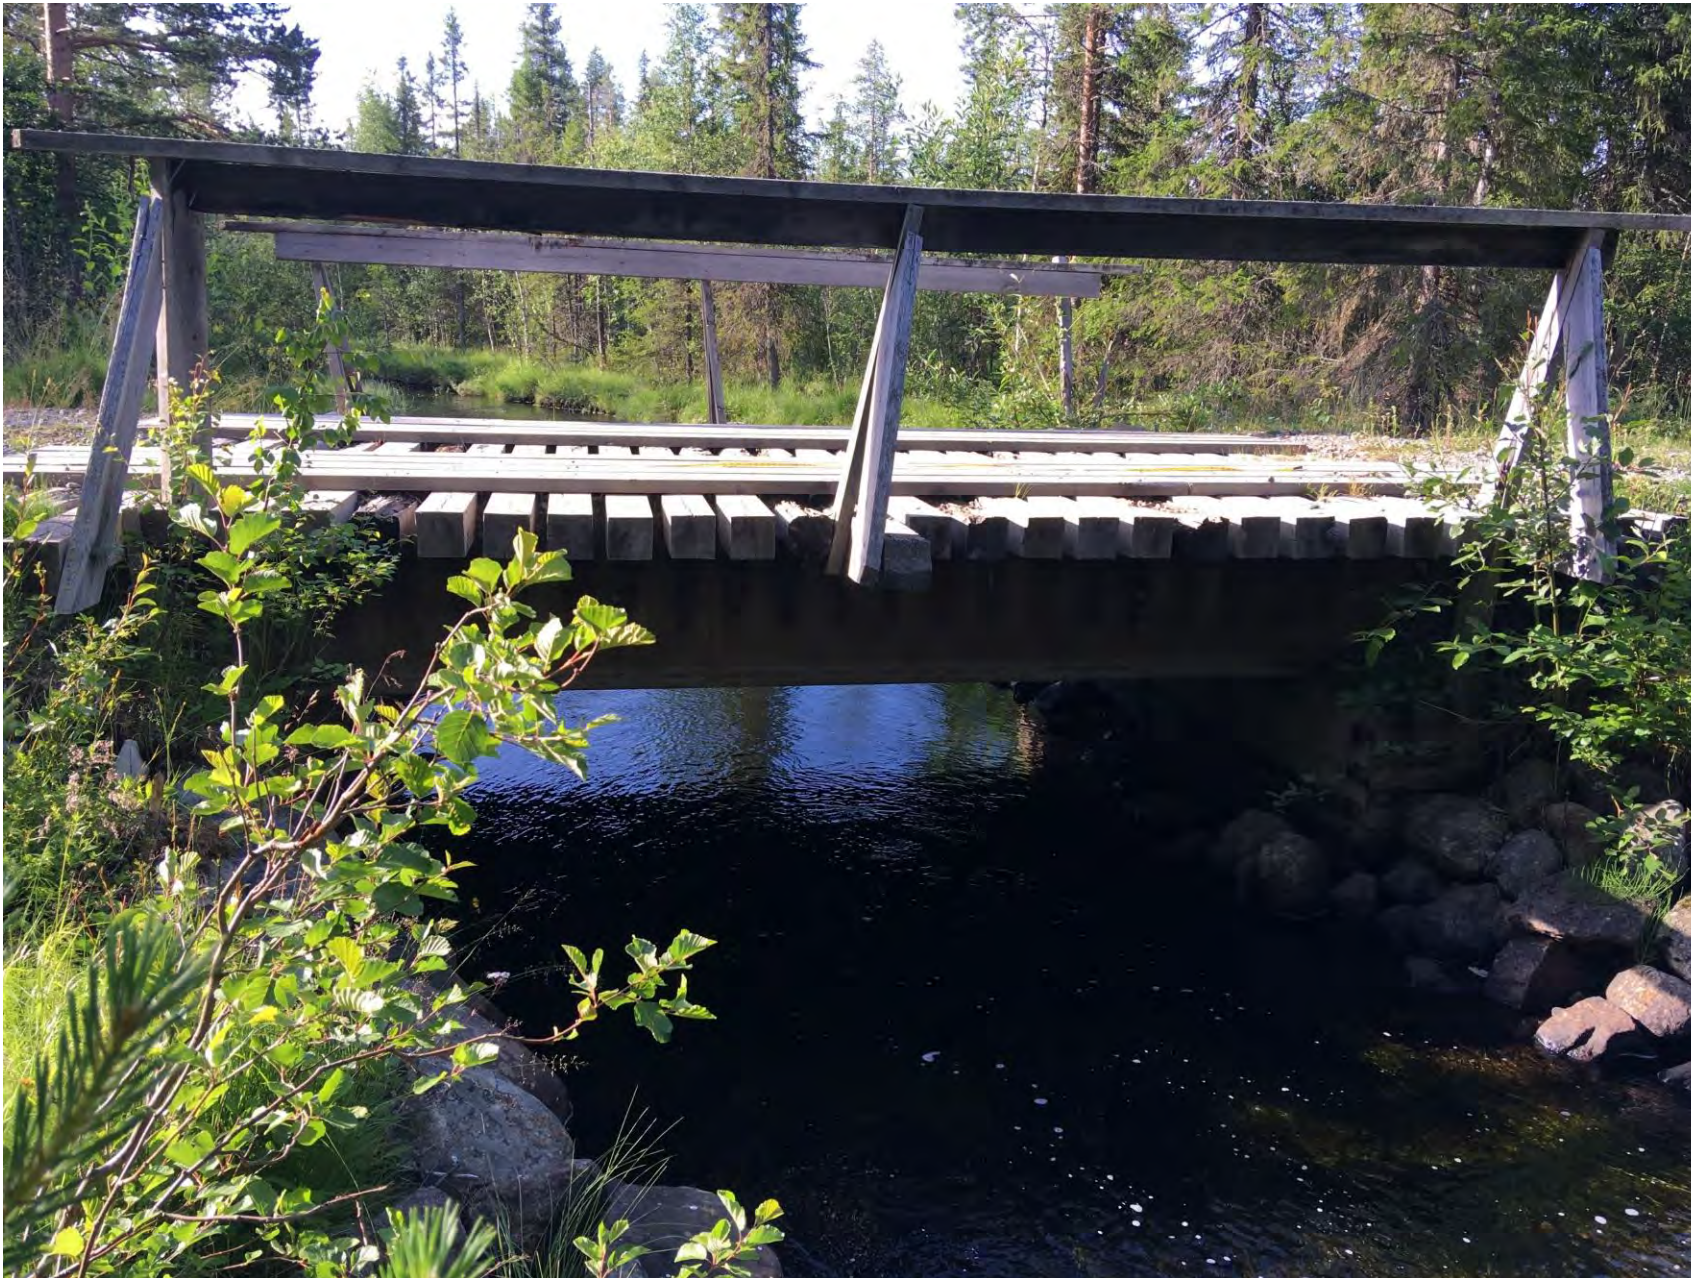
**Mulige årsaker for å erstatte eksisterende løsninger:**

- Stålbjelkebro med tredekke
- Usikker bæreevne

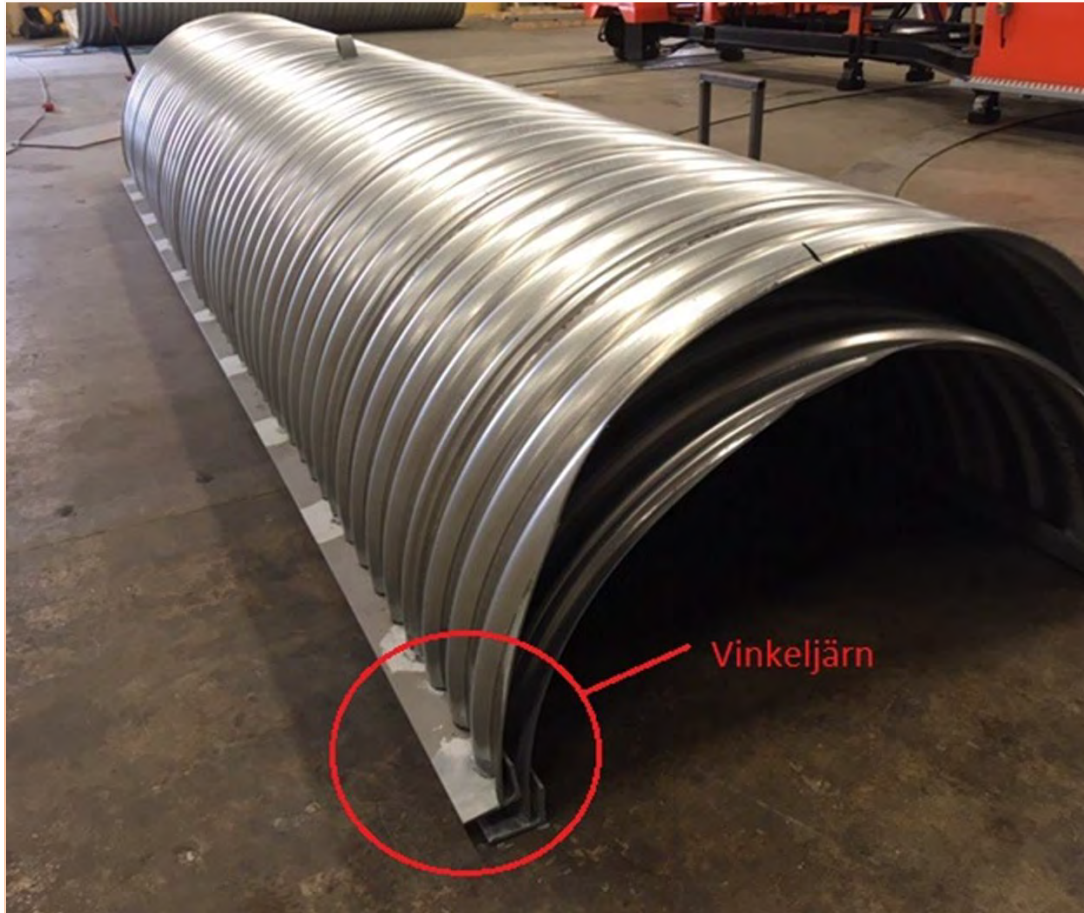
# Konstruksjoner for mindre elver/bekker

Hvelvbuer

NovaCor (varmforsinket)

NovaCor-TC (varmforsinket med dobbelsidig polyetenbelegning)

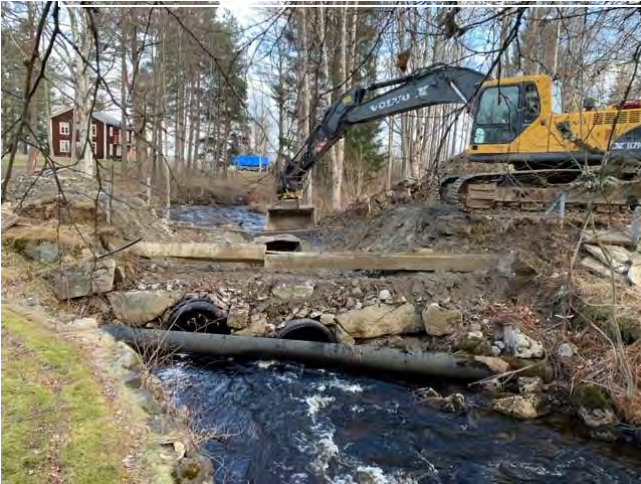
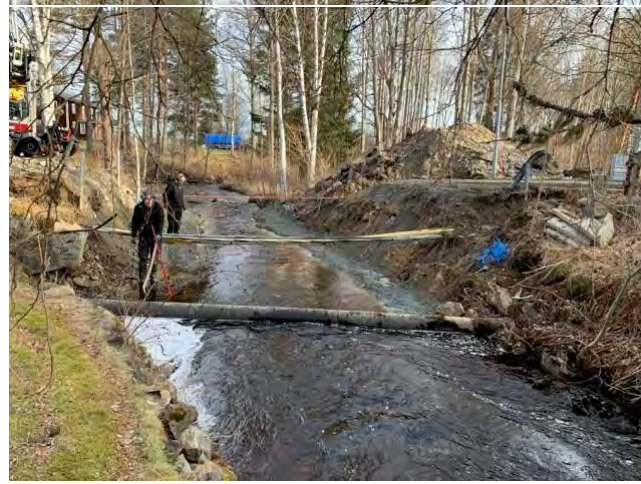
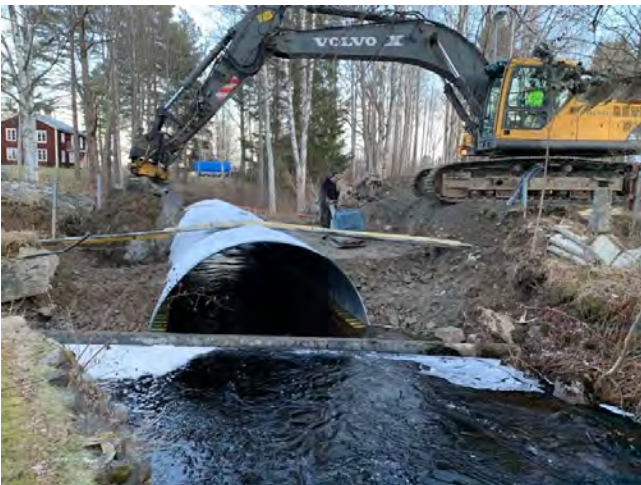
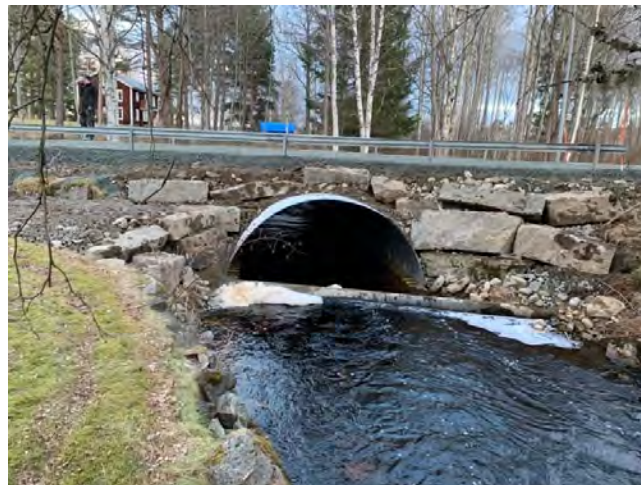
# Konstruksjoner for mindre elver/bekker

Hvelvbuer

NovaCor (varmforsinket)

NovaCor-TC (varmforsinket  
med dobbelsidig  
polyetenbelegning)

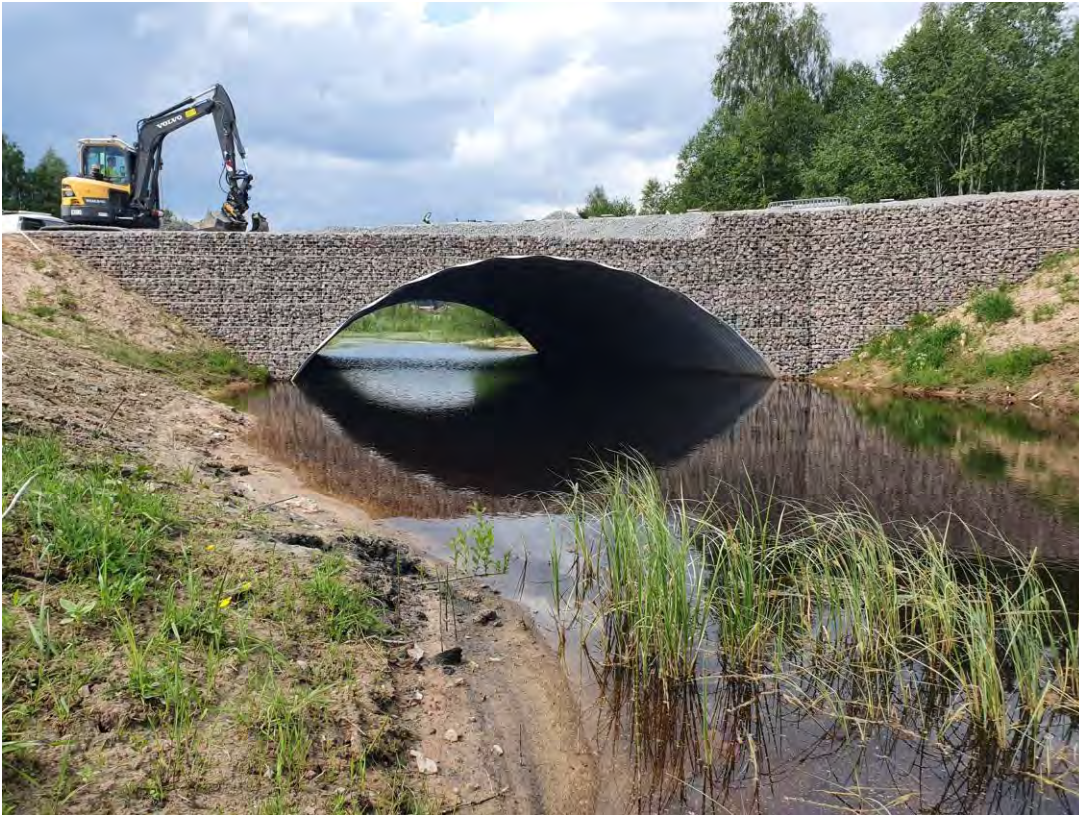
# Kort oppsummert om hvelvbuer/halvbuerør

- Fungerer i de aller fleste relevante situasjoner på skogsbilveger
- Kostnadseffektiv løsning
- Tidseffektiv løsning
- Møter "alle" relevante krav
- God løsning for fisk og andre "organismer" i vannet (urørt bekk/elv)
- Ved lav-vann kan som regel grunnarbeidet utføres uten å legge om bekken/elva
