# SKOGKURS

## Felthefte

Fagsamling vei 2026 – feltdag 22.10.26

Statsforvalteren i Vestfold og Telemark

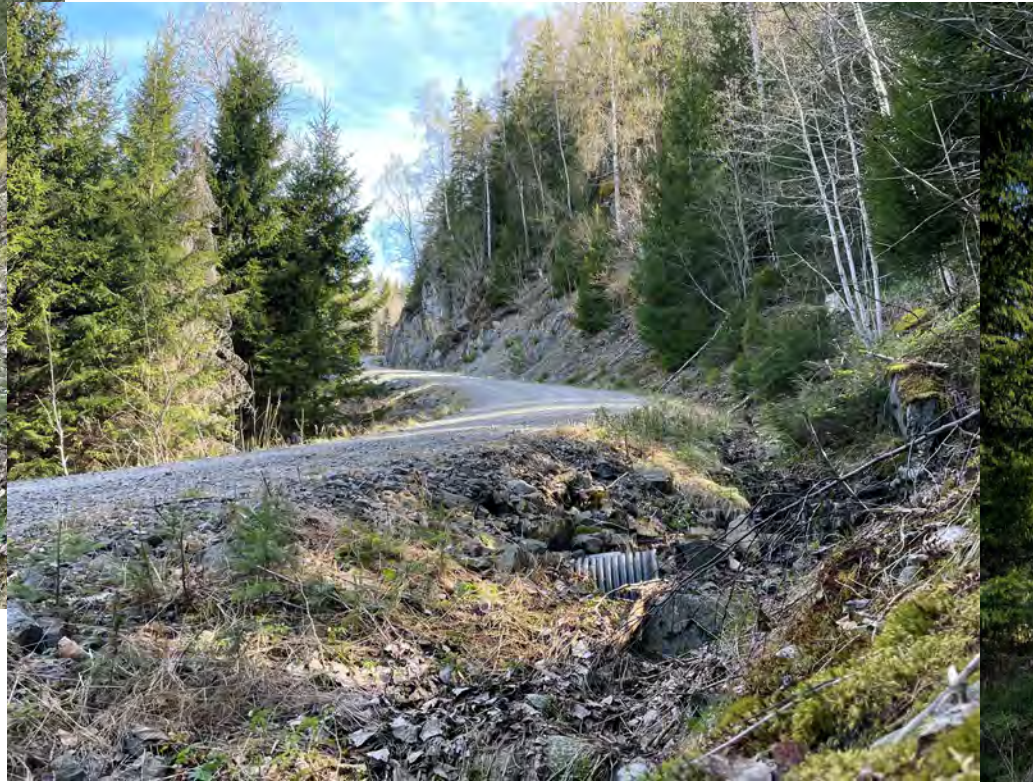
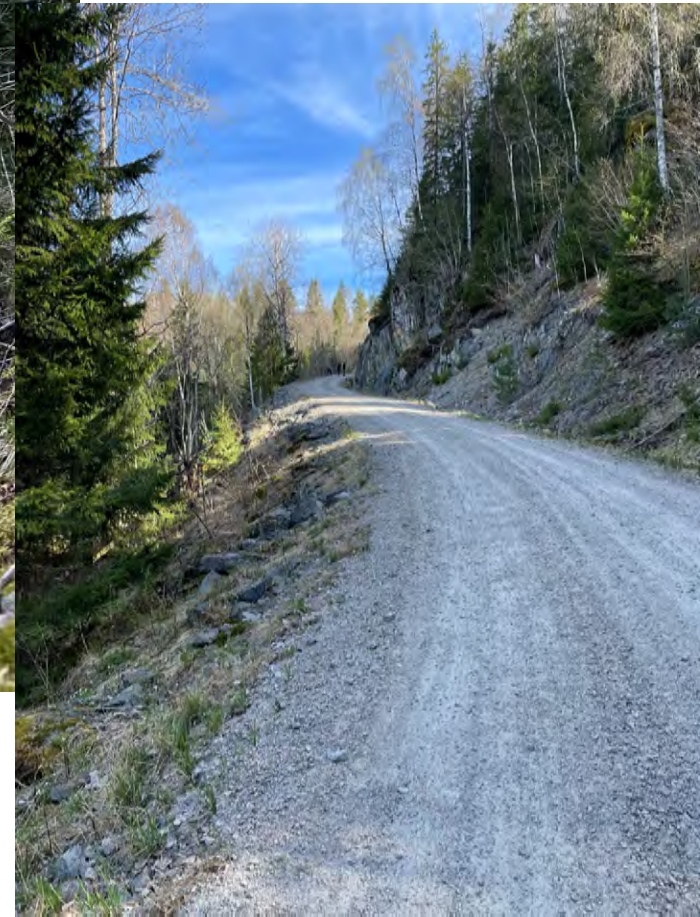
# Bilder stop 1 – bratt vei med flere kurver

Ca. 325 m  
Ca. 50 høydemeter  
Snittstigning: 15,5 %  
6 kurver

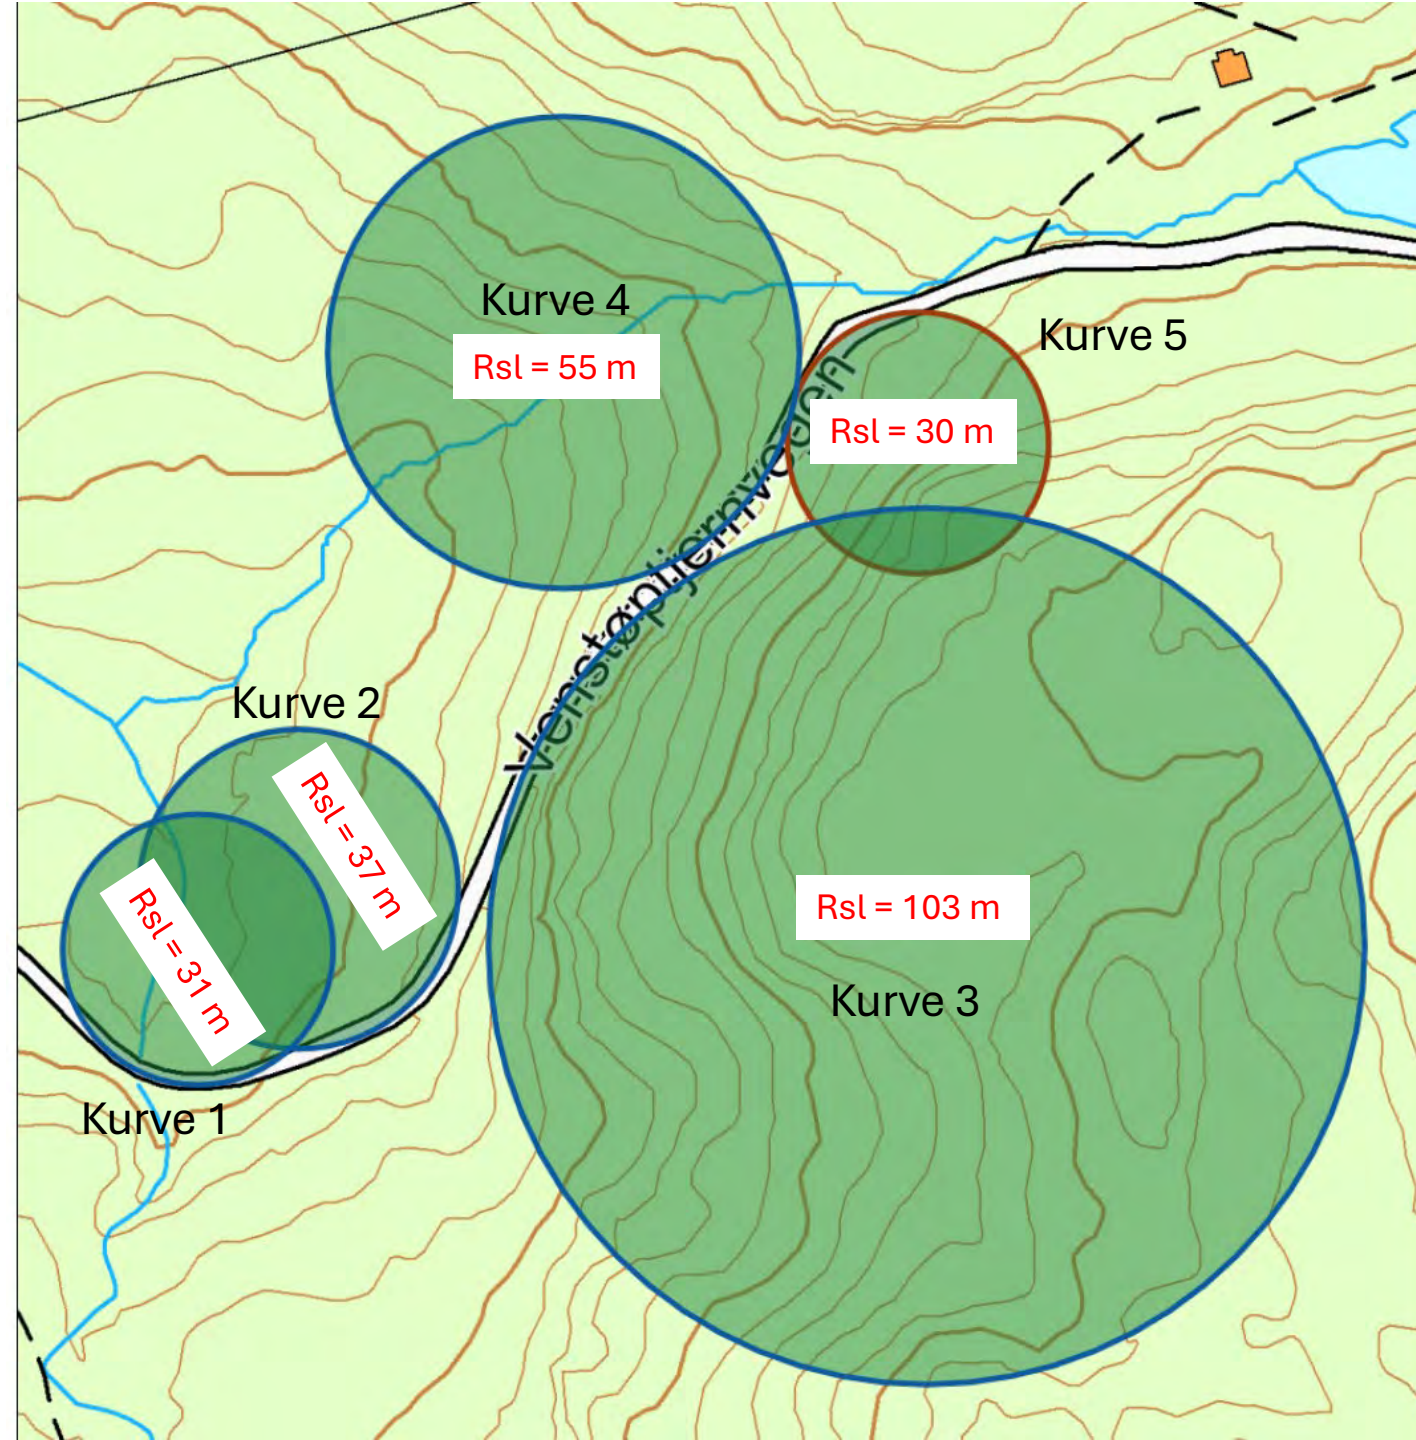
# Bakkens kurver

- Krav om 10 m overgangskurve = distance mellom to kurver.
  - Kurve 1 og 2 = ca. 20 m
  - Kurve 2 og 3 = ca. 20 m
  - Kurve 3 og 4 = ca. 10 m
  - Kurve 4 og 5 = vender tett, men kurve 4 er heldigvis slak

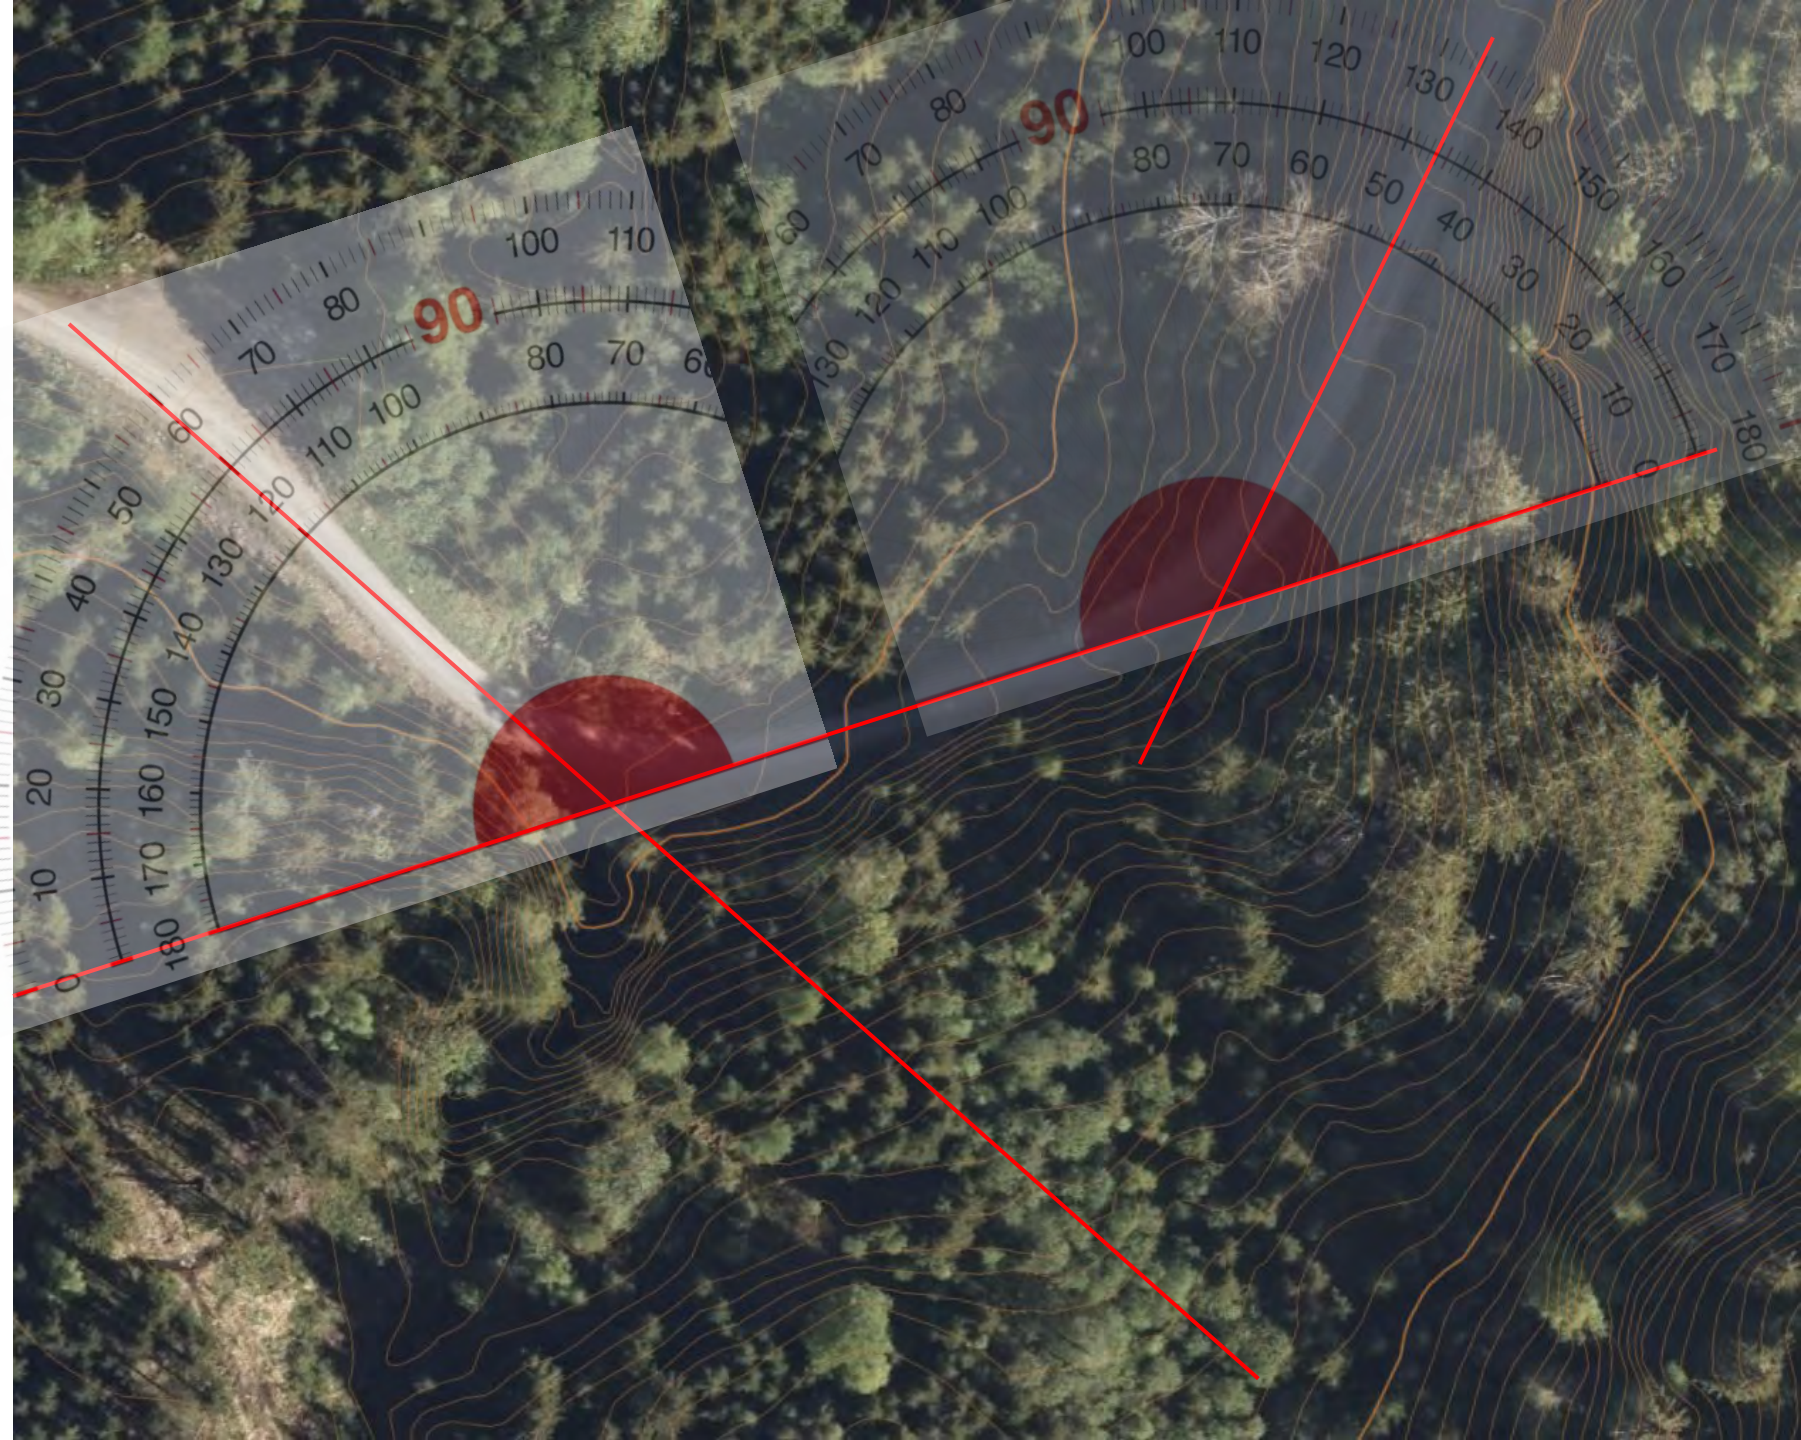
# Kurvevinkel

- Kurve 1  
= 60 grader
- Kurve 2  
= 45 grader

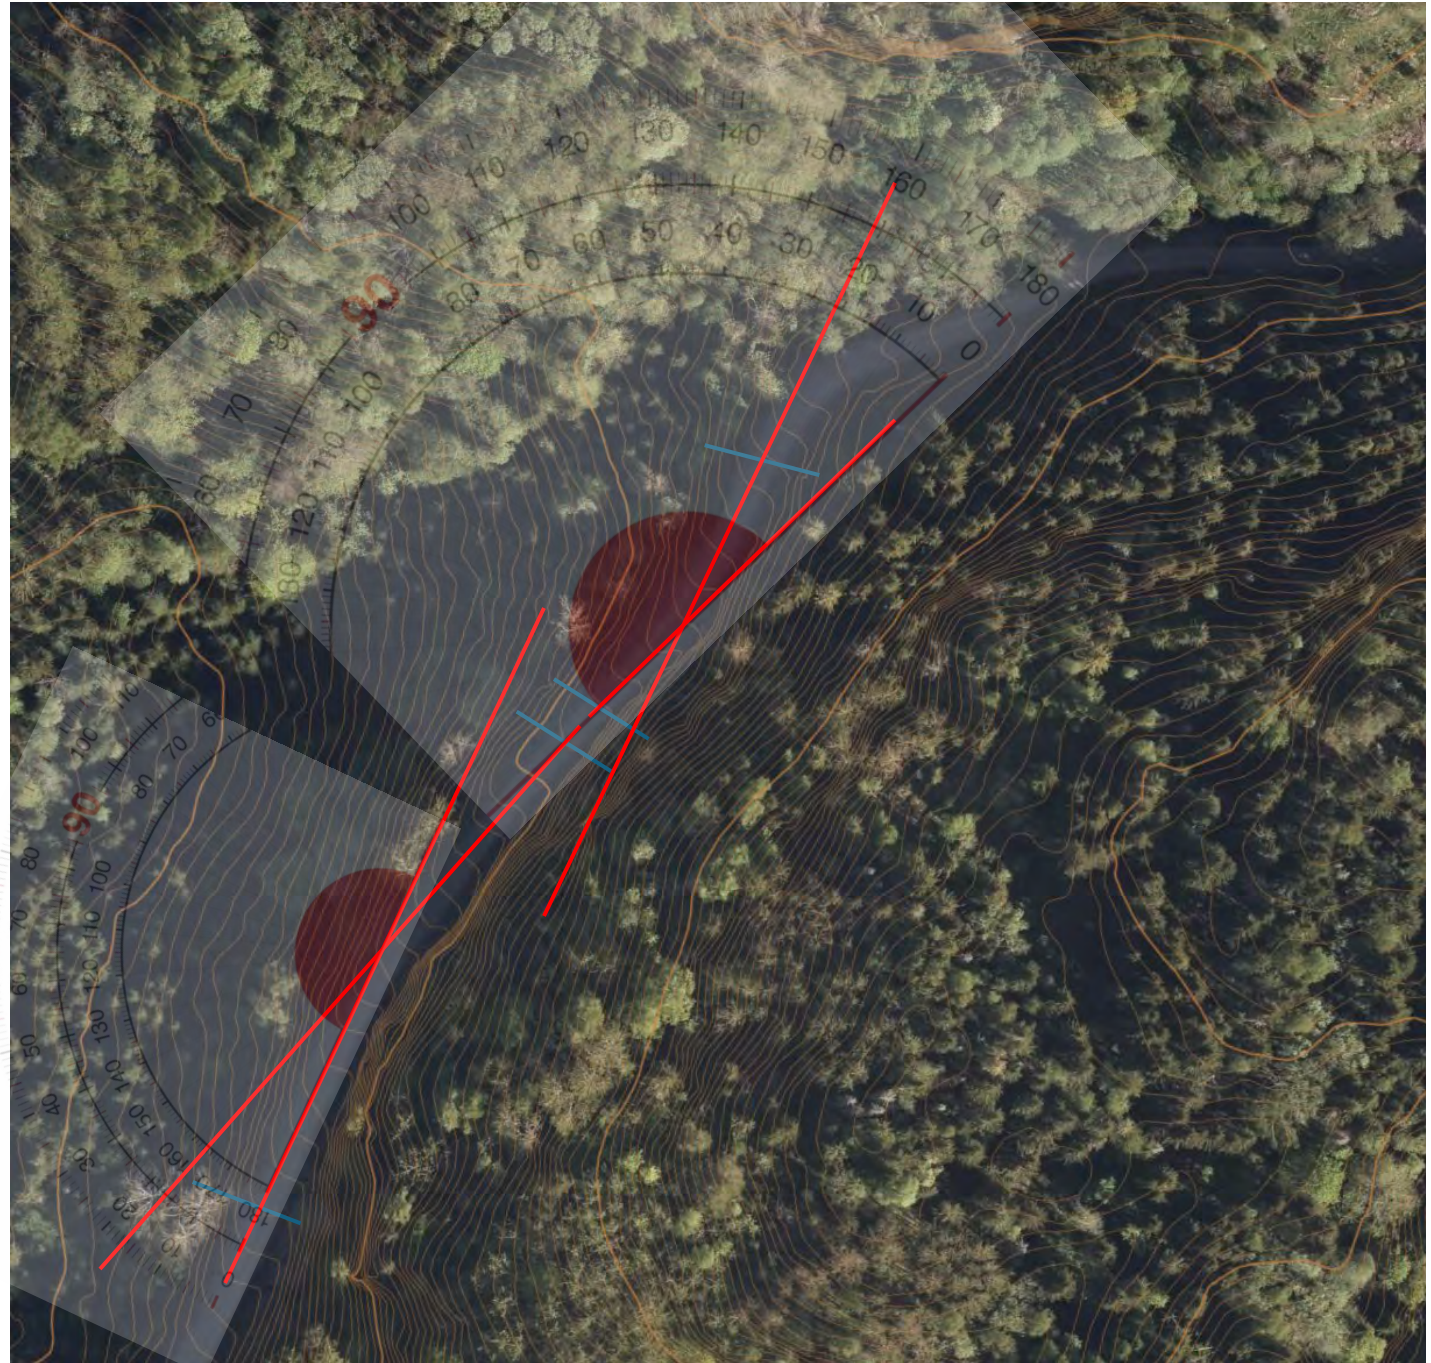
# Kurvevinkel

- Kurve 3  
= 15 grader
- Kurve 4  
= 21 grader

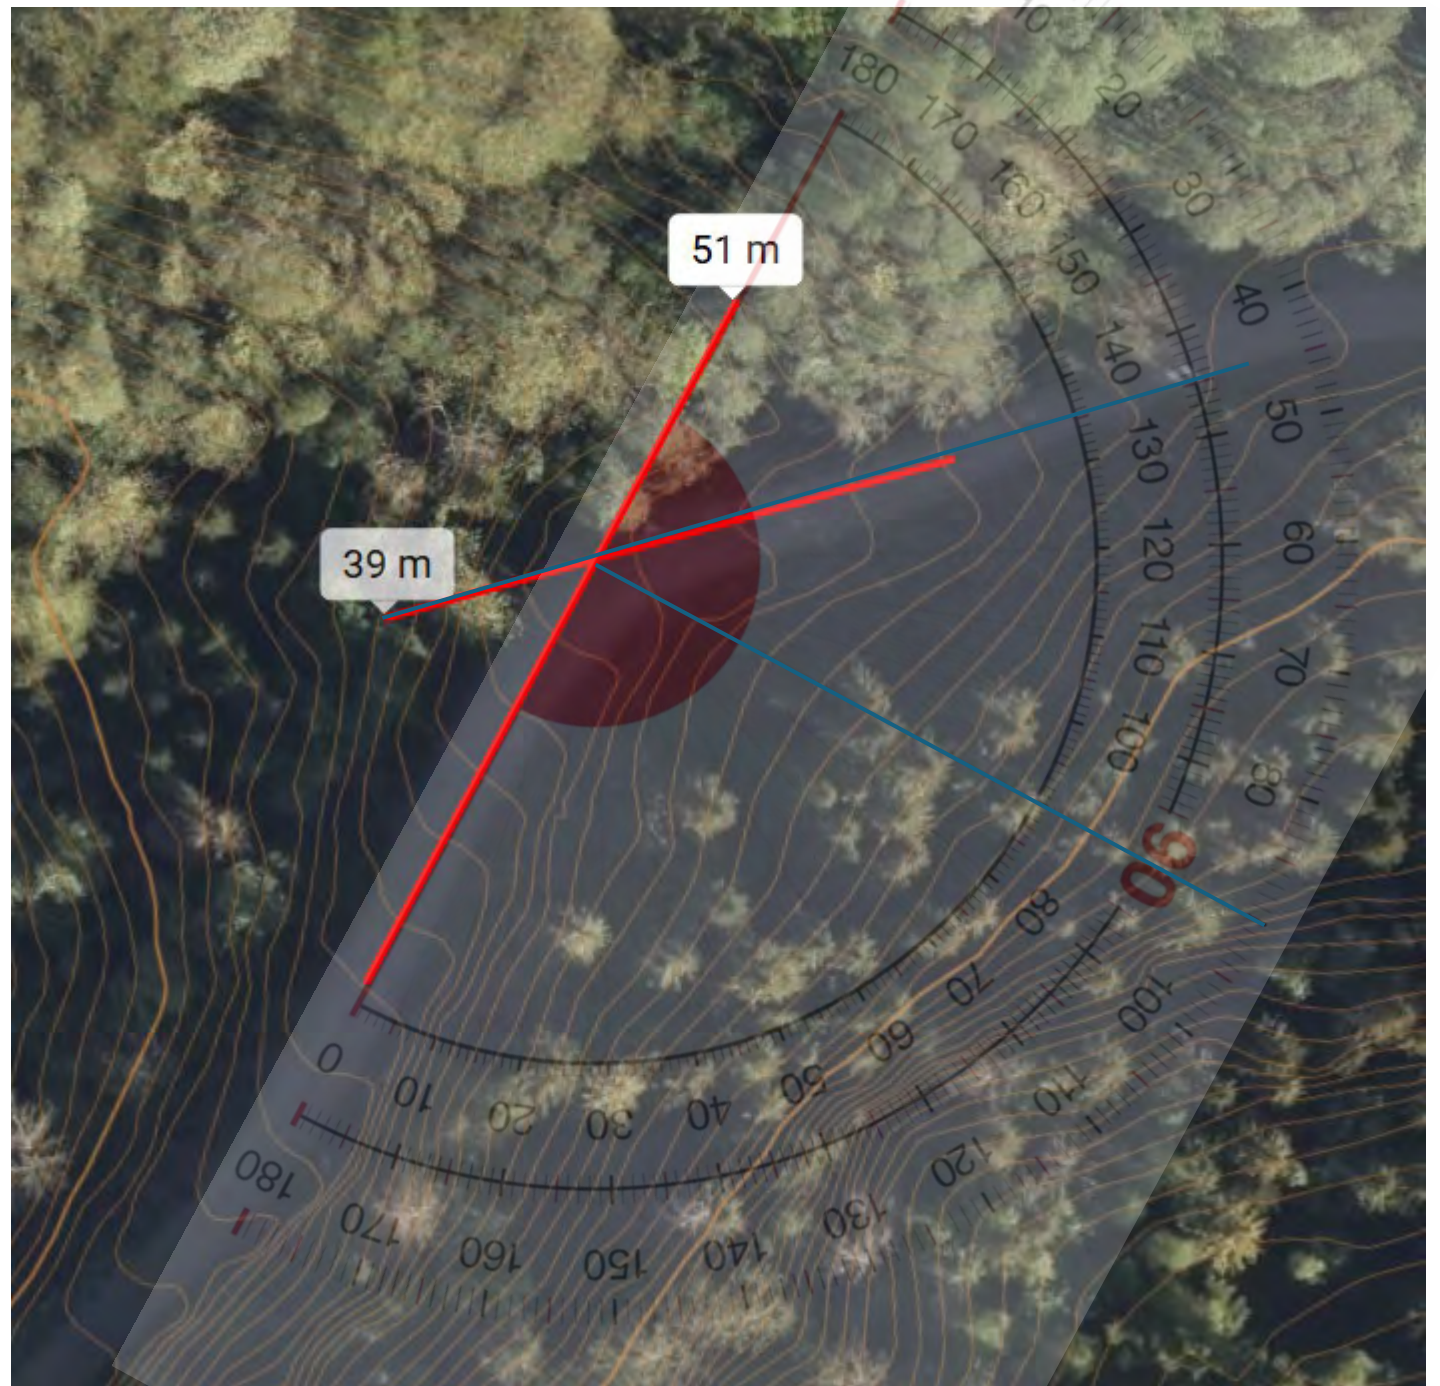
# Kurvevinkel

- Kurve 5  
= 45 grader

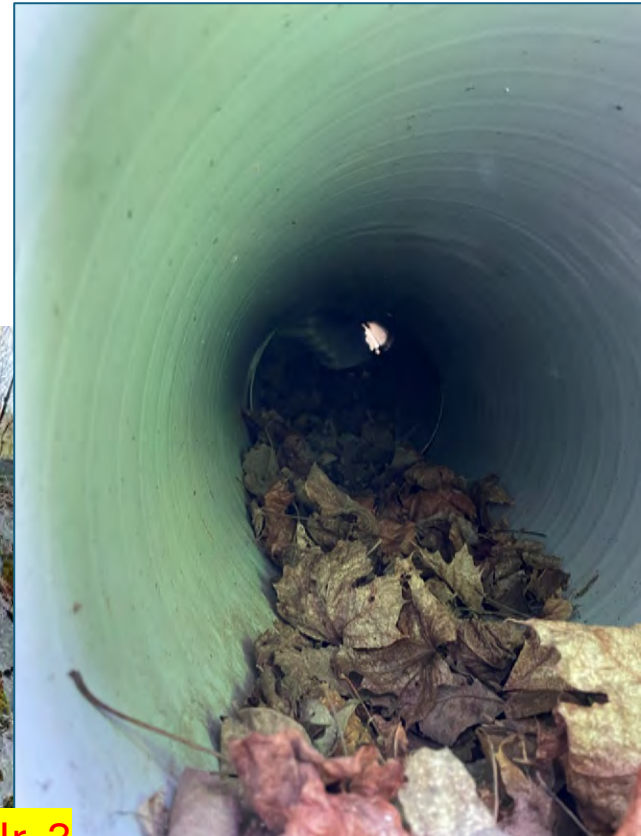
# Distanse mellom stikkrennene

Slipper vann gjennom veikroppen  
– sprengstein/steinfylling

- Hva skjer om grøftene tetter seg med åra?
- Hva skjer ved snøsmelting og det er is i grøfta?

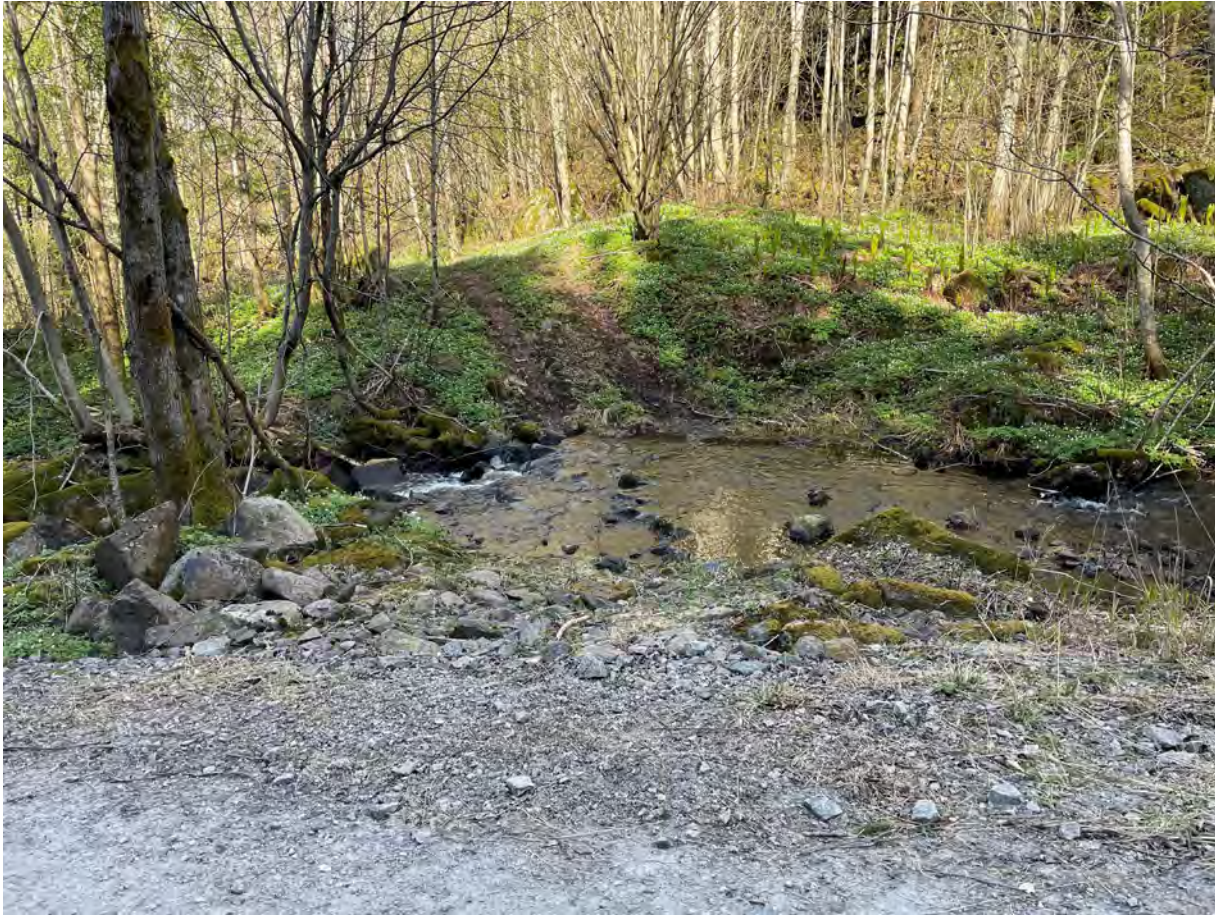
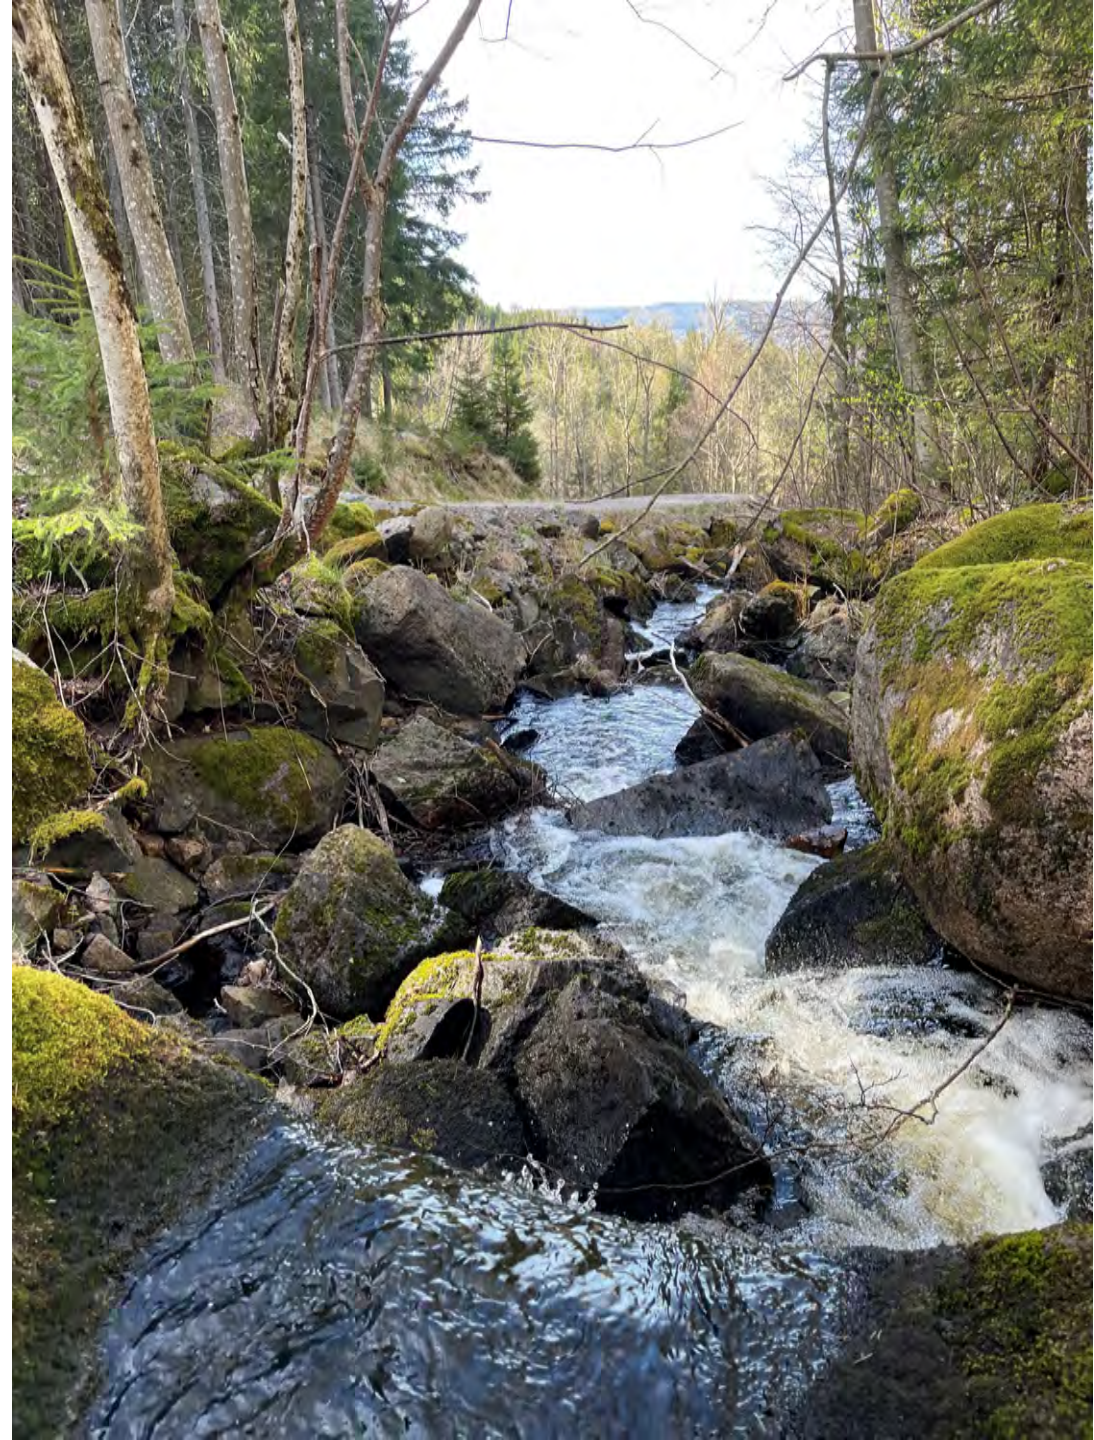
# Bekk langs vei - tanker om vad

Rør eller vad?  
PEFC – midlertidig bro?

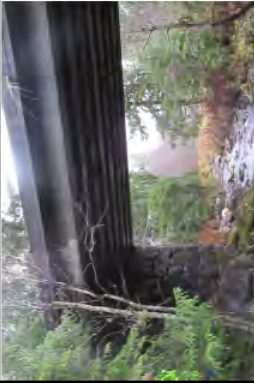
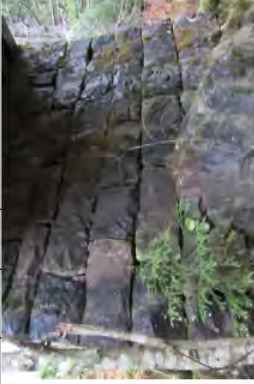
| INSPEKSJONSDETALJER: | | | | | | | | | | | | |
|---|---|---|---|---|---|---|---|---|---|---|---|---|
| D 2 1 - Hovedbjelke (Betongelementer x 8) | 1-2 | J | Bevegelse | 12 | - | 2 | - | - | 82 | 0 | | |

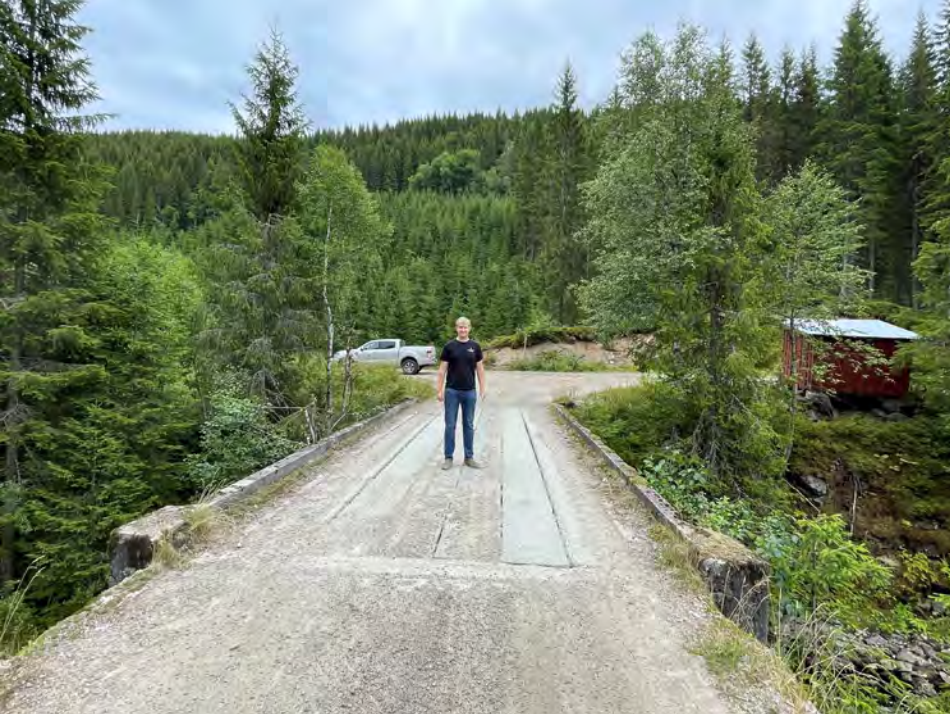
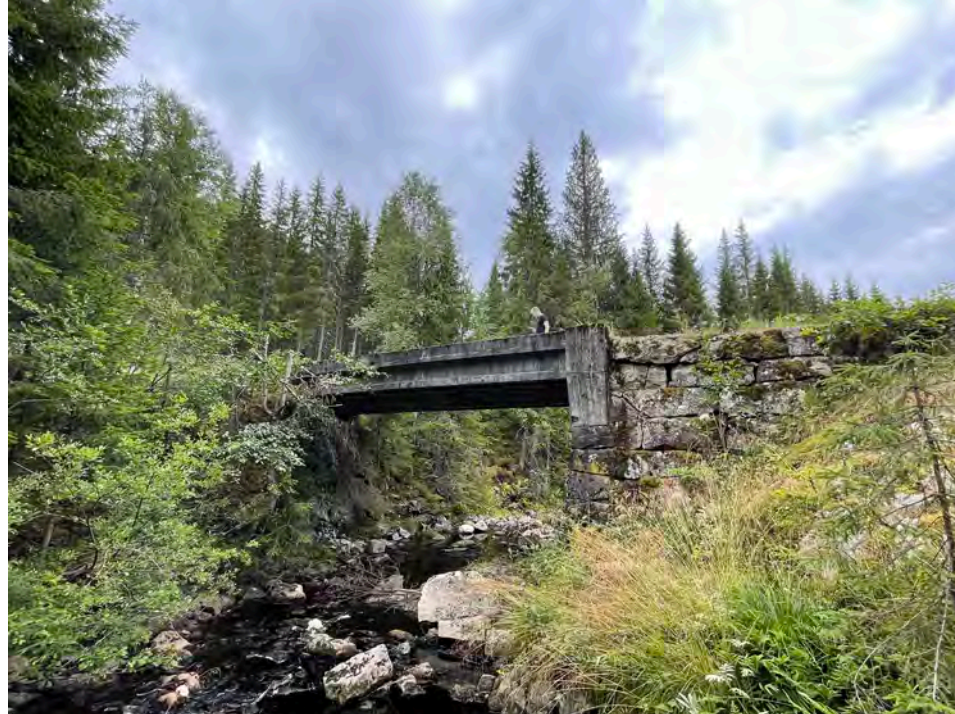
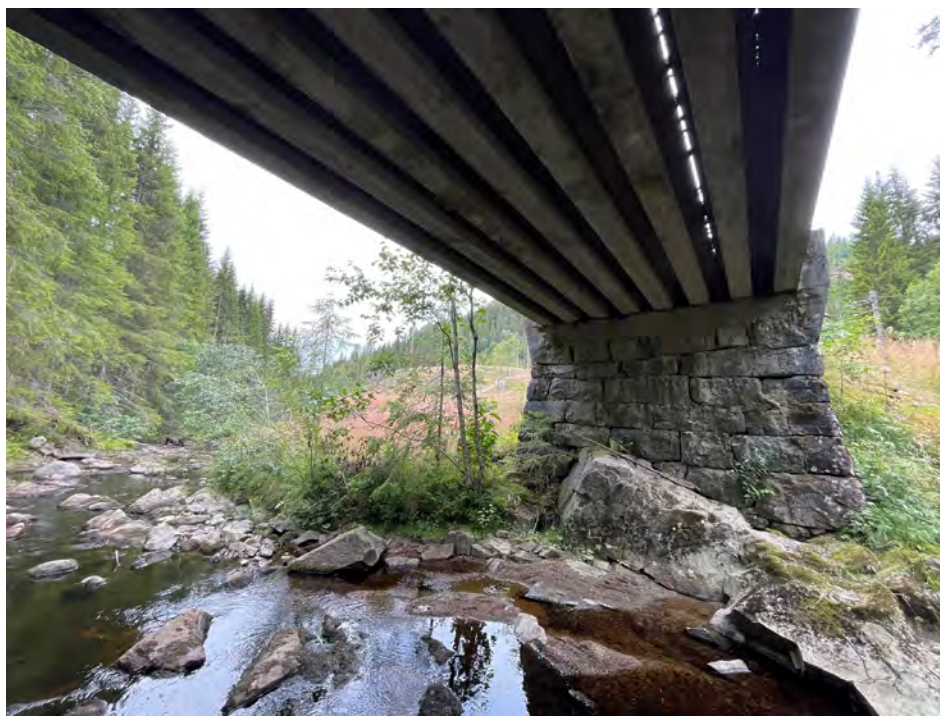
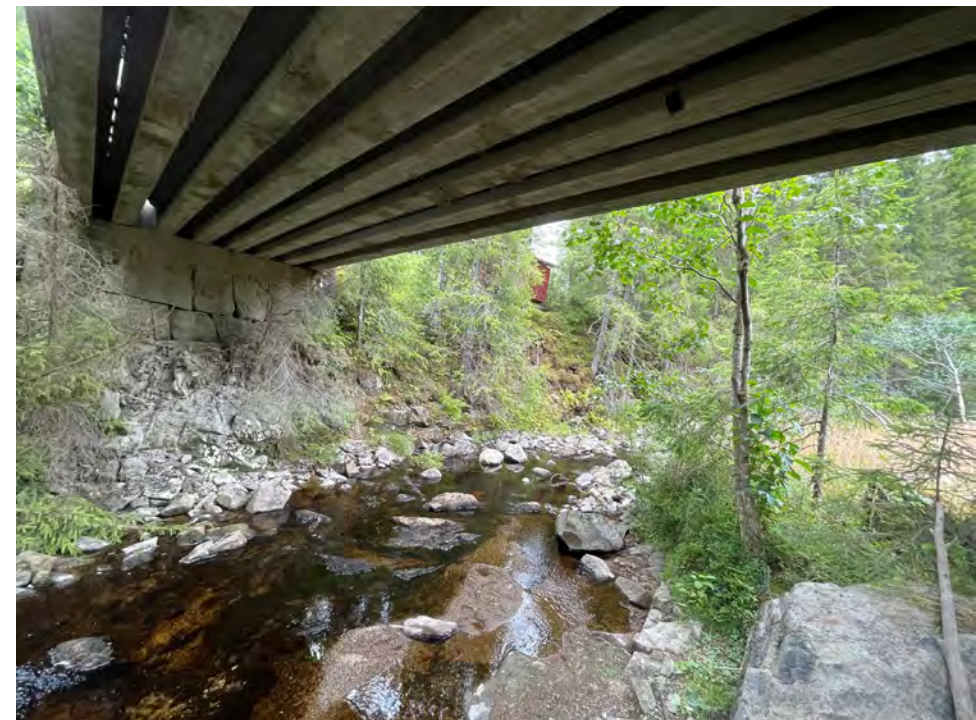
| INSPEKSJONSDETALJER: | | | | | | | | | | | | |
|---|---|---|---|---|---|---|---|---|---|---|---|---|
| H 1 5 - Rekkverk | 0-3 | J | Rekkverk mangler | 82 | - | - | 3 | - | 10 | 0 | 70000 | |

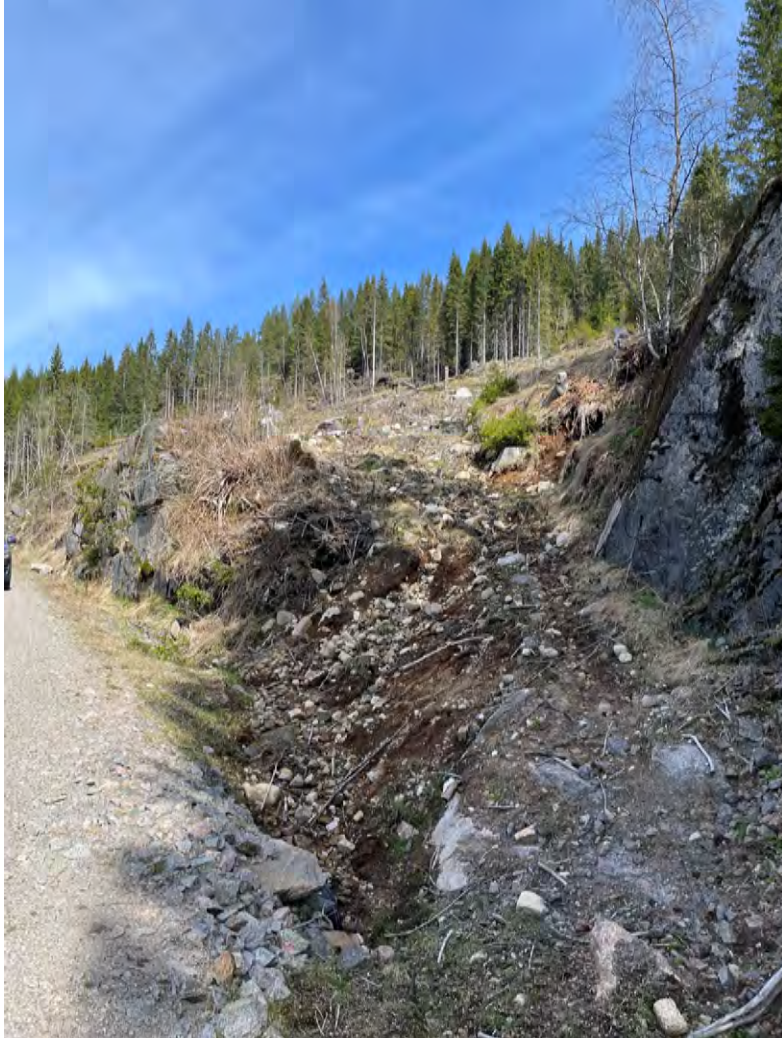
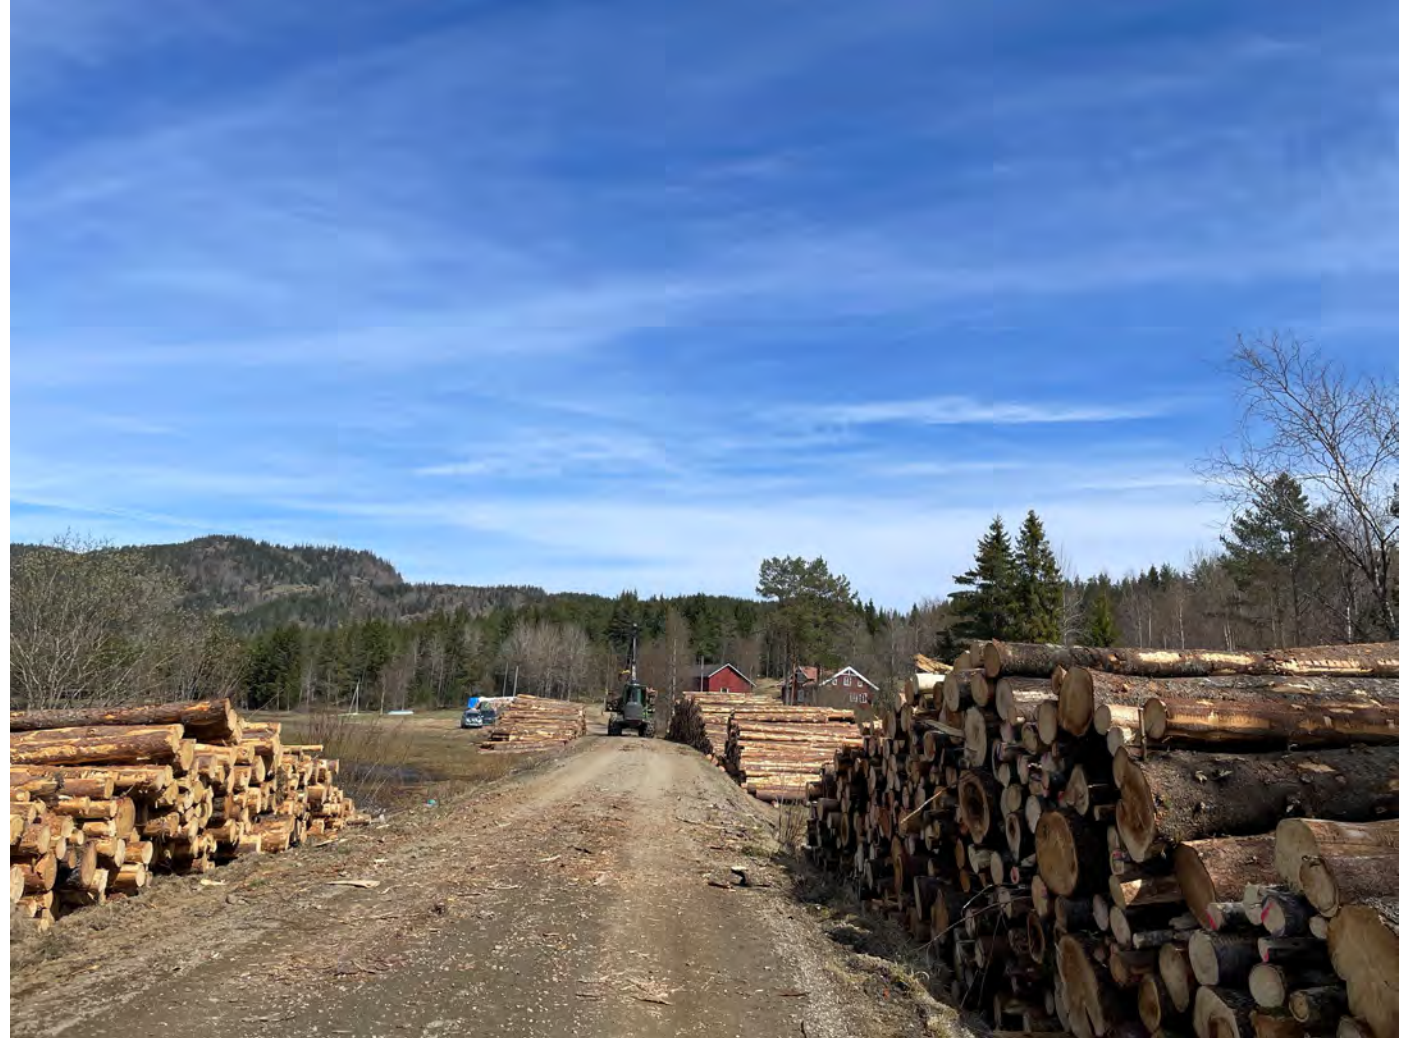
# Lassbæreravkjørsler ut i terrenget og lassbærer i veien

- Lite/manglende velteplasser - bratt
- Veiløsninger uten gode avkjørsler ut i terreng
  - Basveier rett ut i skogsbilveien = fare for erosjonsskader.
- Må kjøre og stå mye i veien både med lassbærer og ved maskinlessing
- Mye «vedlikeholdsgrusing» under driftene
- Hvordan videreutvikle et eksisterende veinett - tilpasninger til bedre drift?
  - Taubane? *Grunneier skal ha ei taubanedrift med Valdres Skog på ca. 3000 m<sup>3</sup>*
