# Dokumentasjon av brutyper på landbruksvei

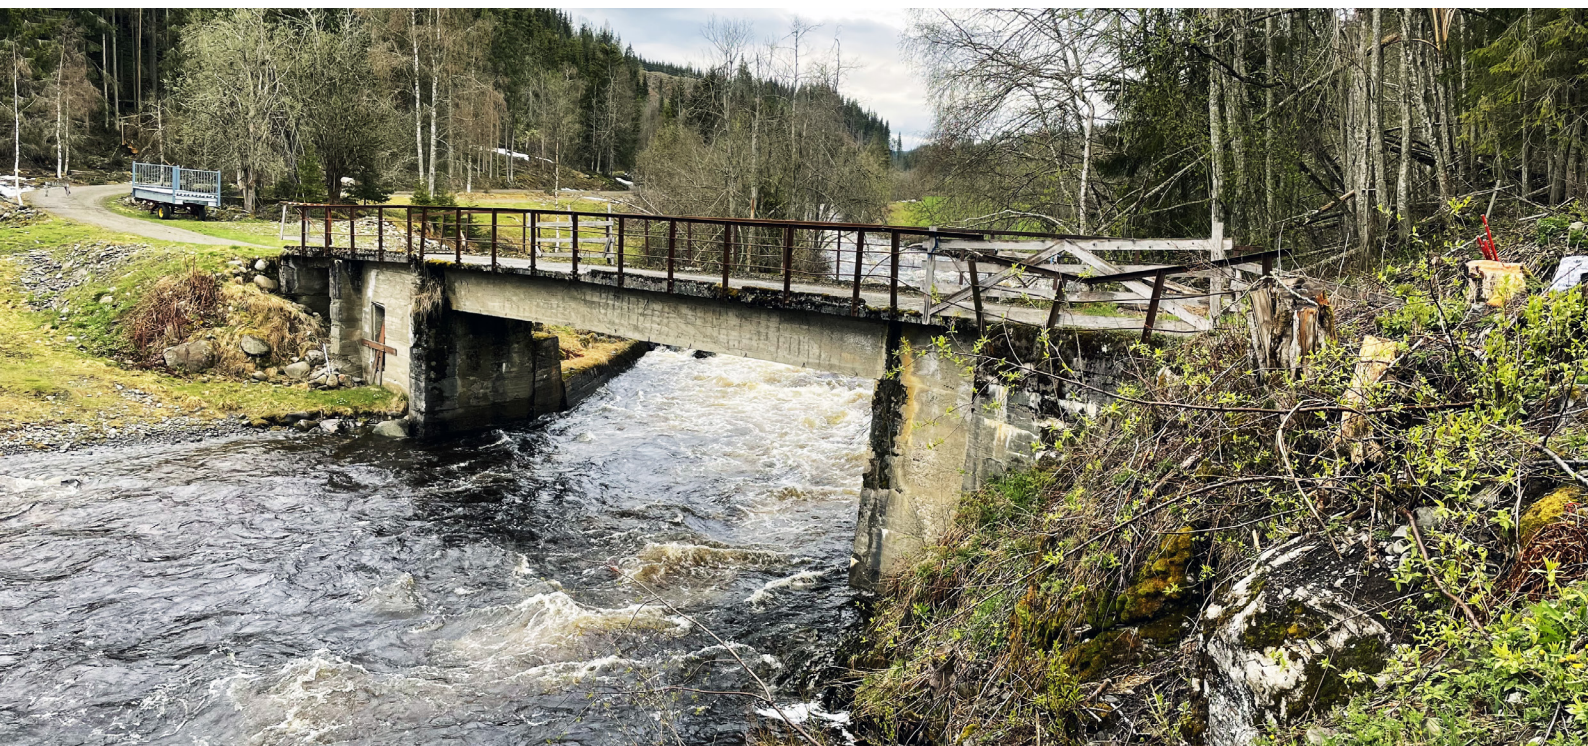
*Her er det ei bru med spenn opp mot 20 meter og bjelker av betong. Denne brua må undersøkes av spesialister for å være sikker på type, bæreevne og kvalitet. Foto: Martin Bråthen*

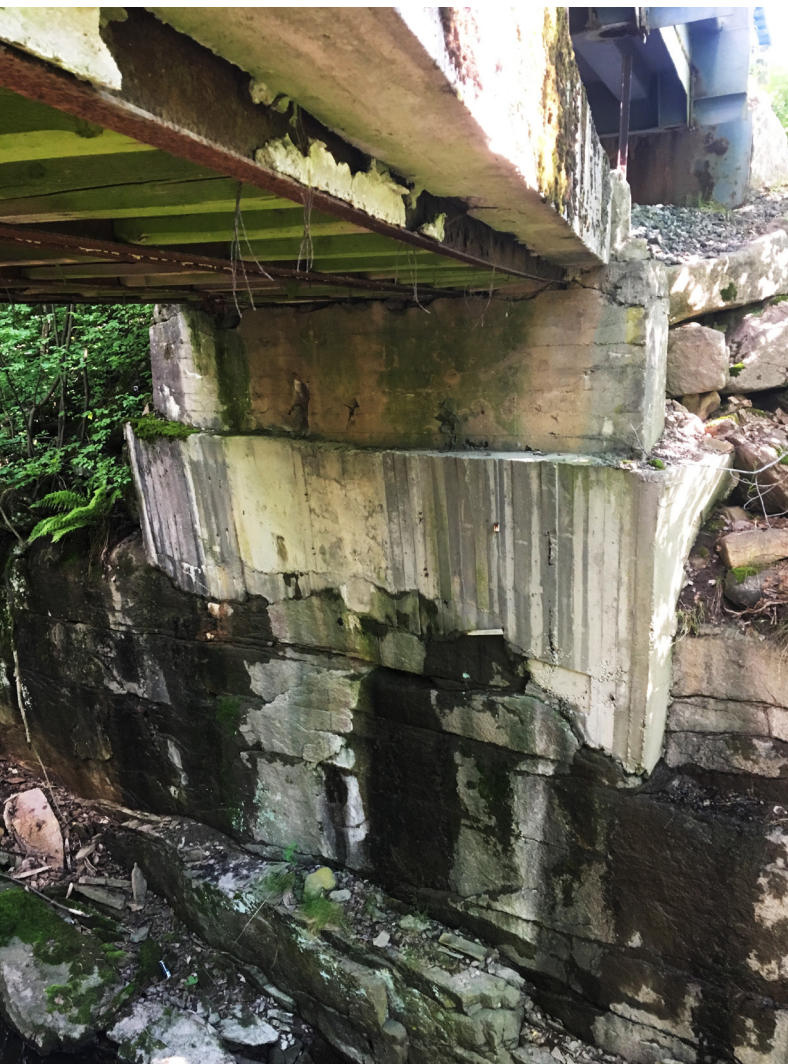
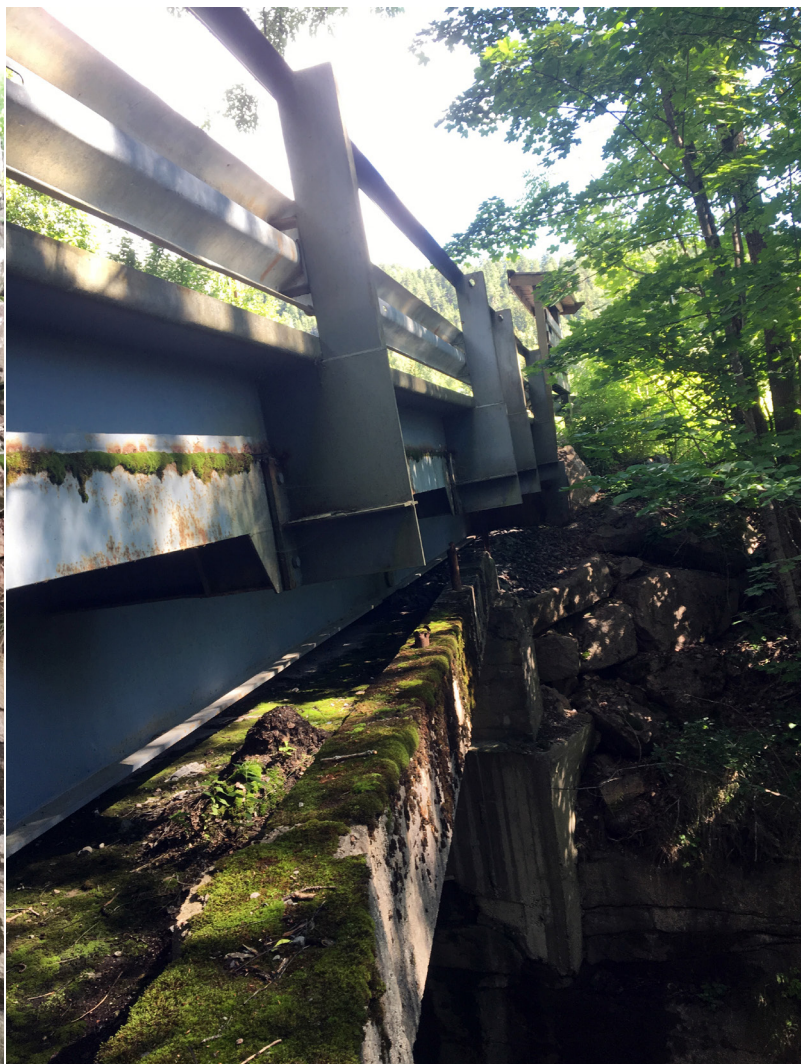
*Denne brua har blitt forsterket minst to ganger opp igjennom tiden. Trolig har en stålbjelkebru med tredekke etter hvert fått en betongplate, som igjen har fått en type stålkonstruksjon på toppen (T.H). Hva tåler brua? Tilkall spesialist! Foto: Martin Bråthen*
